Raport

z oceny zastosowanych rozwiązań
minimalizujących wpływ autostrady A2,
Obwodnica Mińska Mazowieckiego
na dziko żyjące zwierzęta

Stowarzyszenie
Pracownia na rzecz Wszystkich Istot
Bystra, 2016

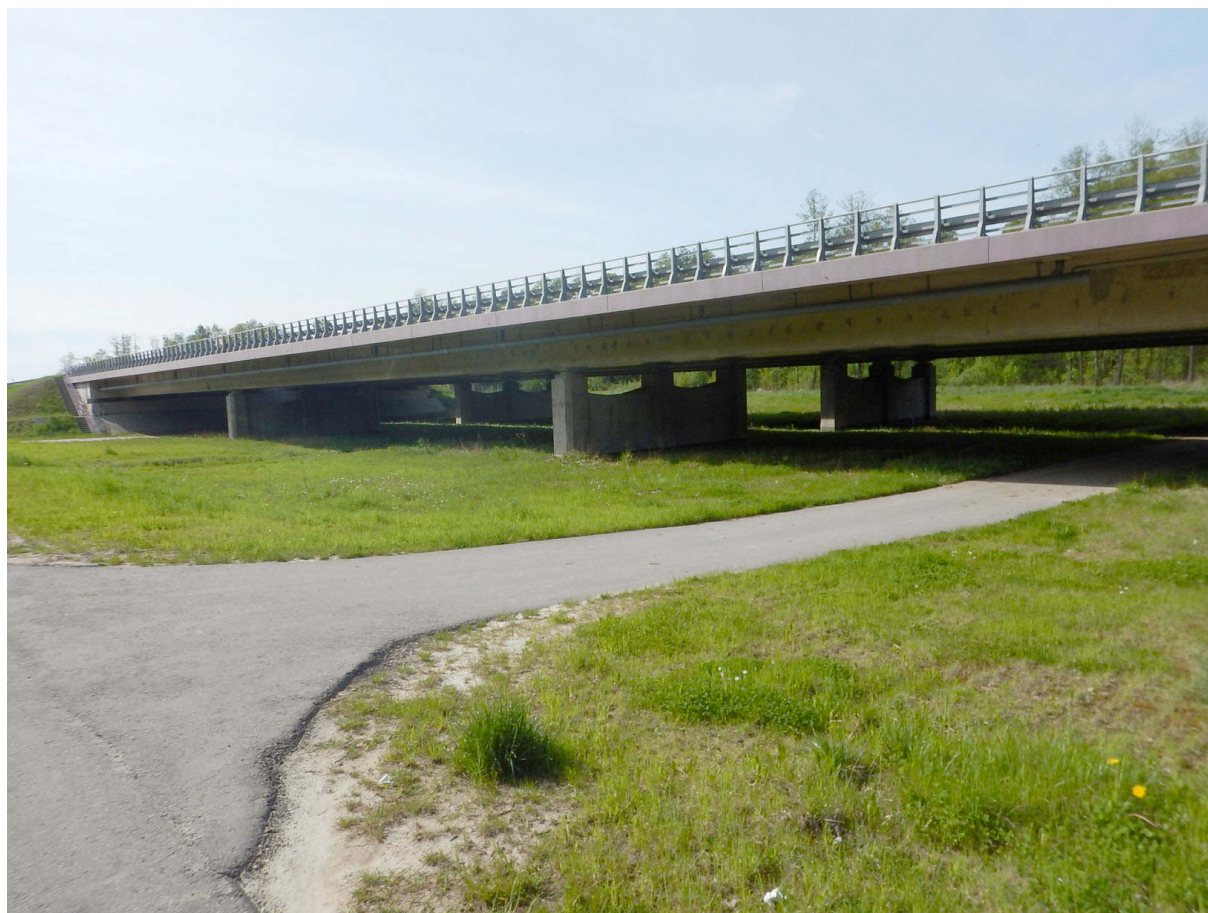
Fot. 1. Dolne przejście dla zwierząt k. miejscowości Jędrzejów Stary-jedyny obiekt przeznaczony dla dużych i średnich ssaków na całym, analizowanym odcinku autostrady

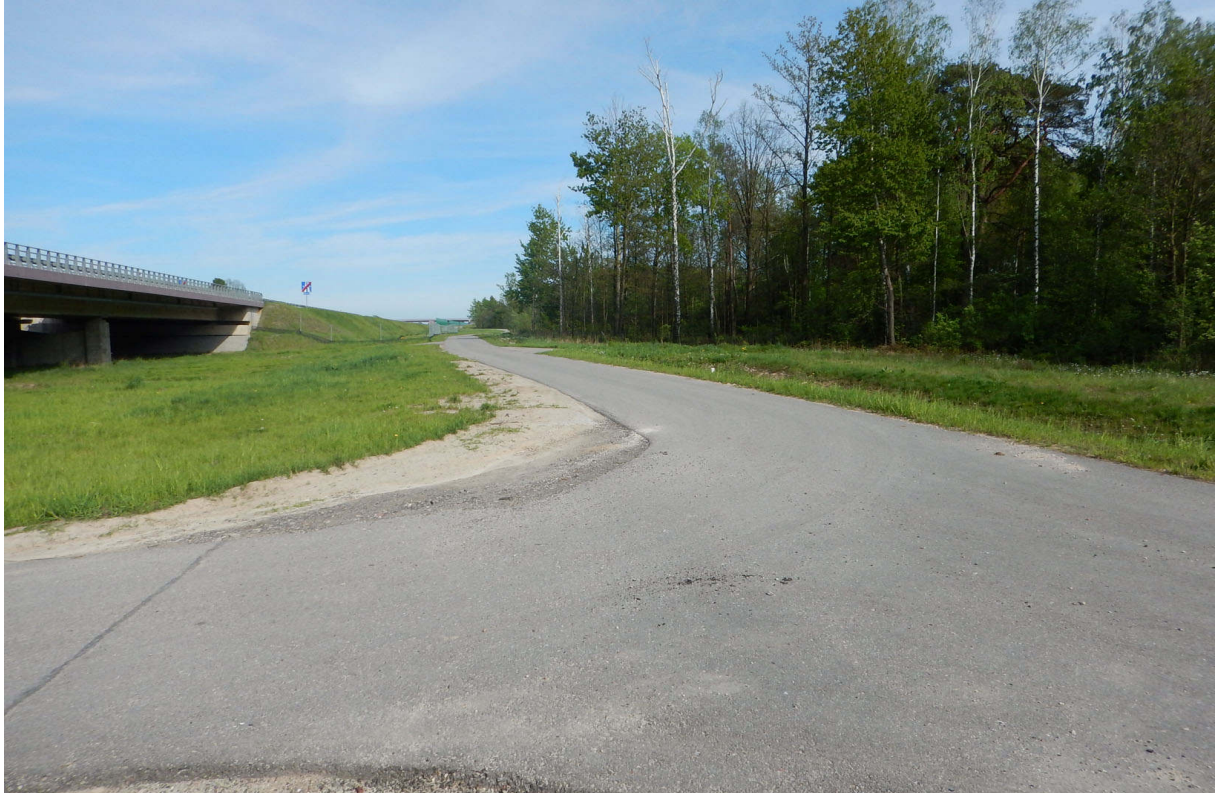
Fot. 2. Dolne przejście dla zwierząt k. miejscowości Jędrzejów Stary-strefy naprowadzania zwierząt przecina asfaltowa droga serwisowa, co ogranicza funkcjonalność obiektu

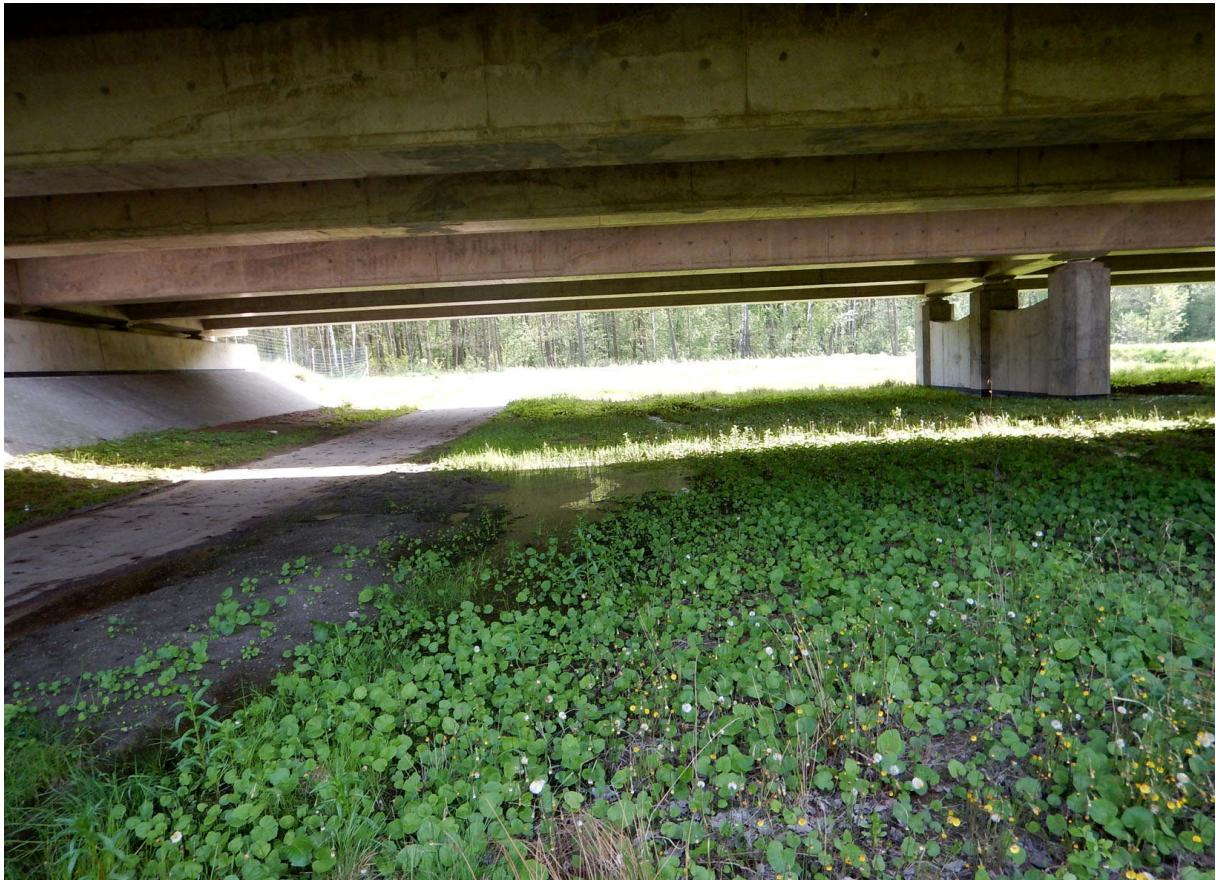
Fot. 3. Dolne przejście dla zwierząt k. miejscowości Jędrzejów Stary-powierzchnia przejścia jest ubogo zagospodarowana, pokrywa roślinna ograniczona jest do pospolitych chwastów

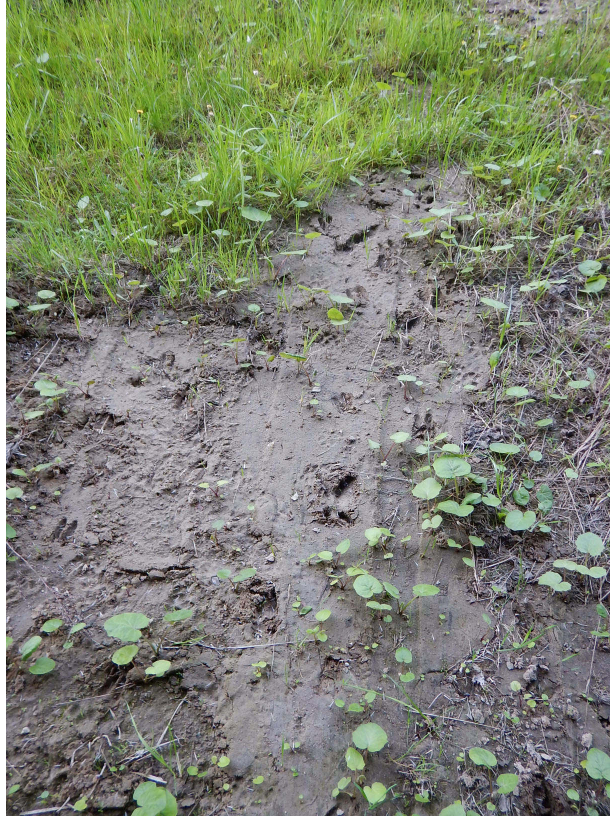
Fot. 4. Dolne przejście dla zwierząt k. miejscowości Jędrzejów Stary-jedyny obiekt wykorzystywany jest przez lokalną populację dzika

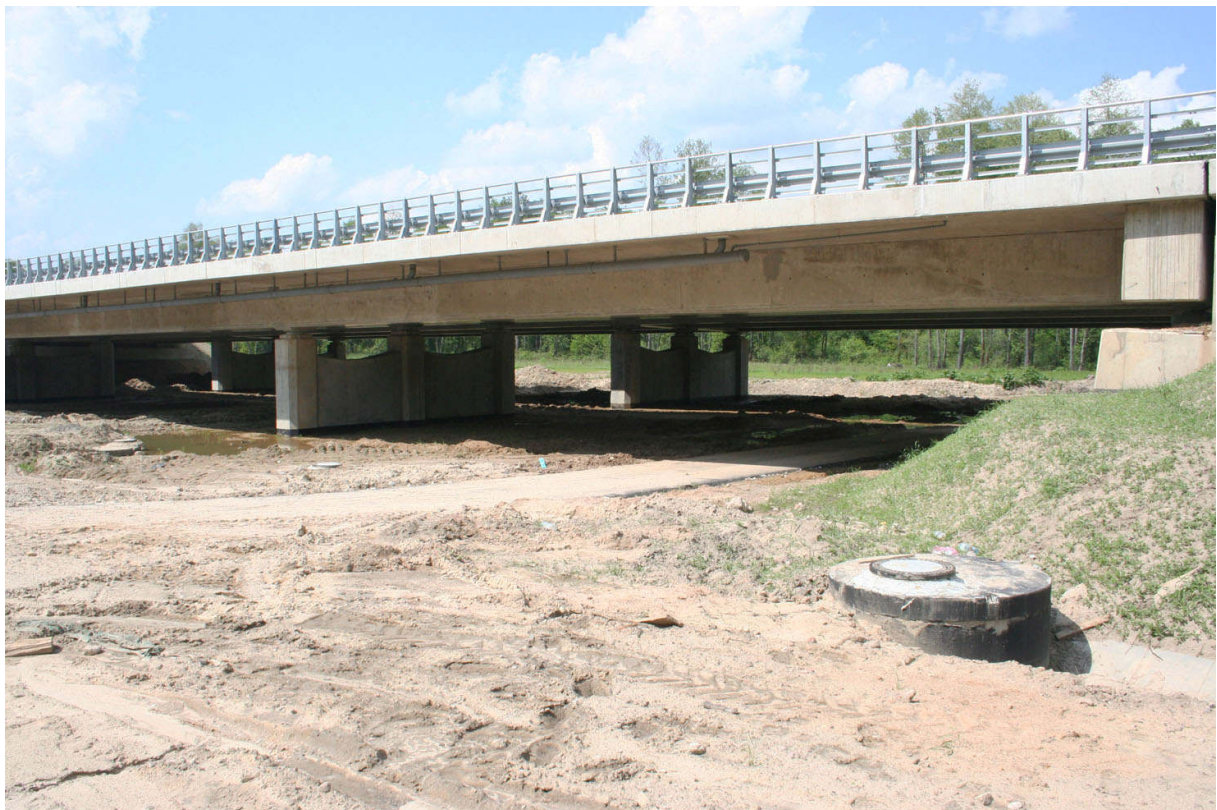
Fot. 5. Dolne przejście dla zwierząt k. miejscowości Jędrzejów Stary-w bezpośrednim otoczeniu znajdują się studnie wpadowe – pułapki dla płazów i małych ssaków

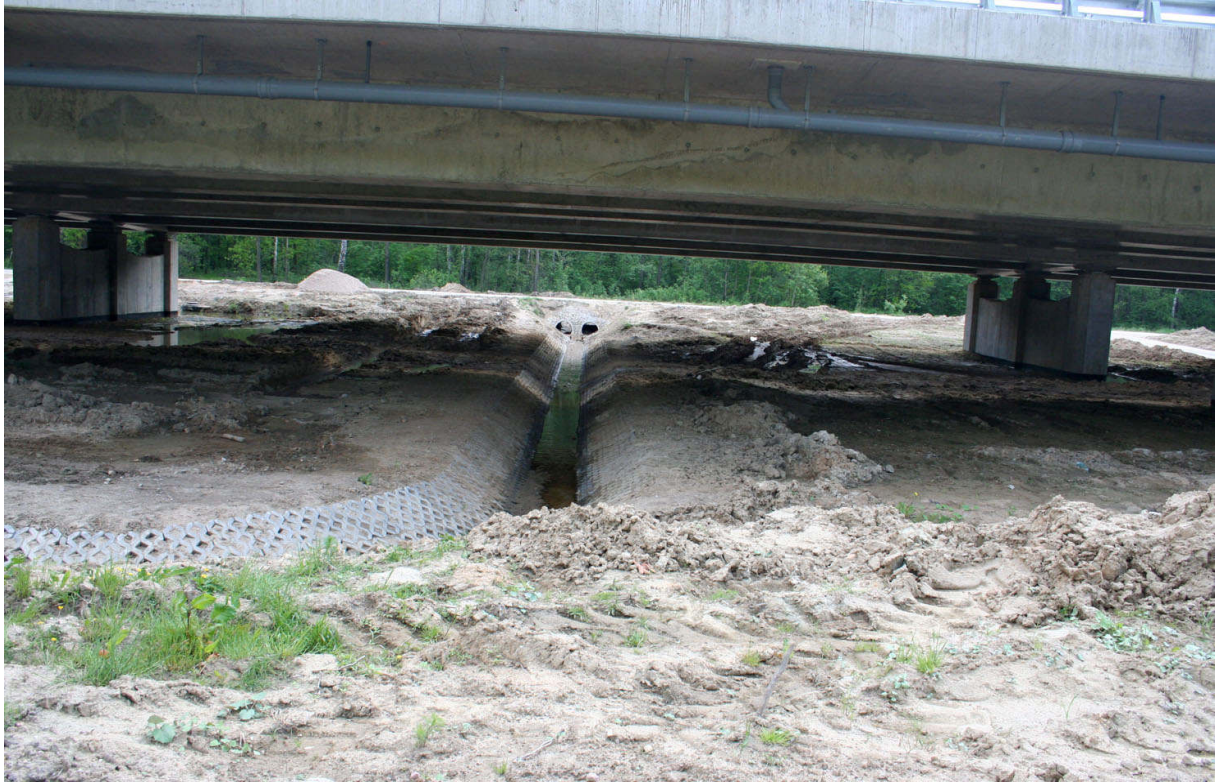
Fot. 6. Dolne przejście dla zwierząt k. miejscowości Jędrzejów Stary-koryto potoku Mienia zostało całkowicie przebudowane z zastosowaniem inwazyjnych umocnień, co utrudnia ruch zwierząt wzdłuż przejścia

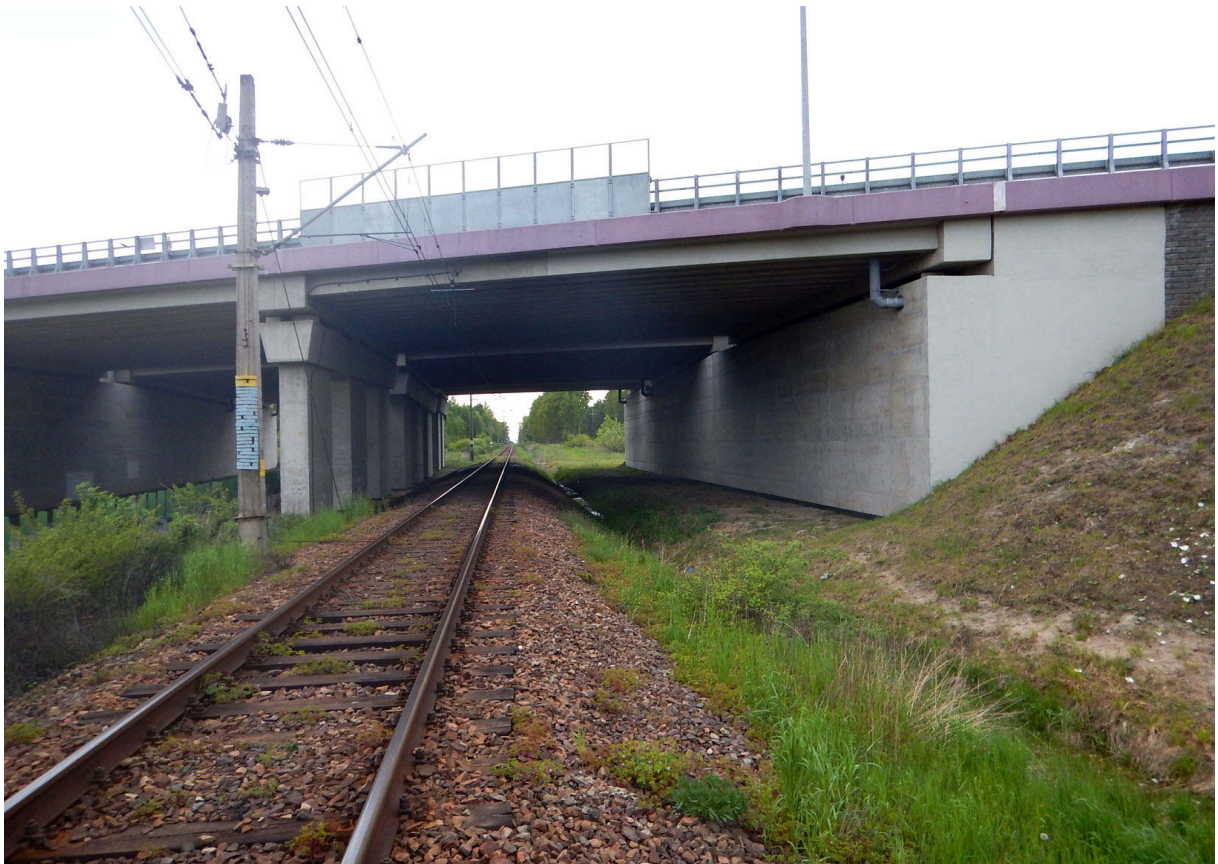
Fot. 7. Wiadukt dla linii kolejowej nr 13 spełnia w ograniczonym stopniu funkcje dolnego przejścia zespalonego- położony jest w granicach węzła i nie jest dostosowany do funkcji ekologicznych

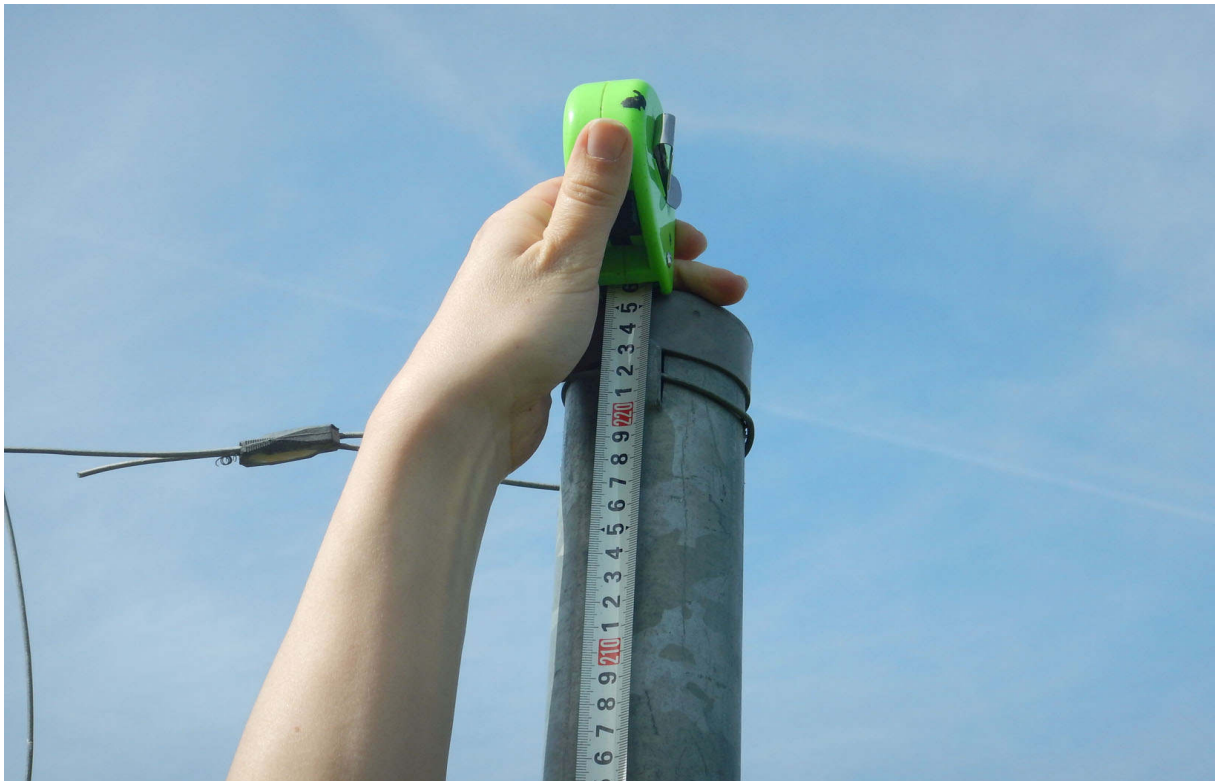
Fot. 9. Ogrodzenie o nominalnej (projektowej) wysokości 225 cm, w praktyce posiada wysokość < 220 cm i także stanowi poważne zagrożenie dla bezpieczeństwa w obszarach aktywności łośia

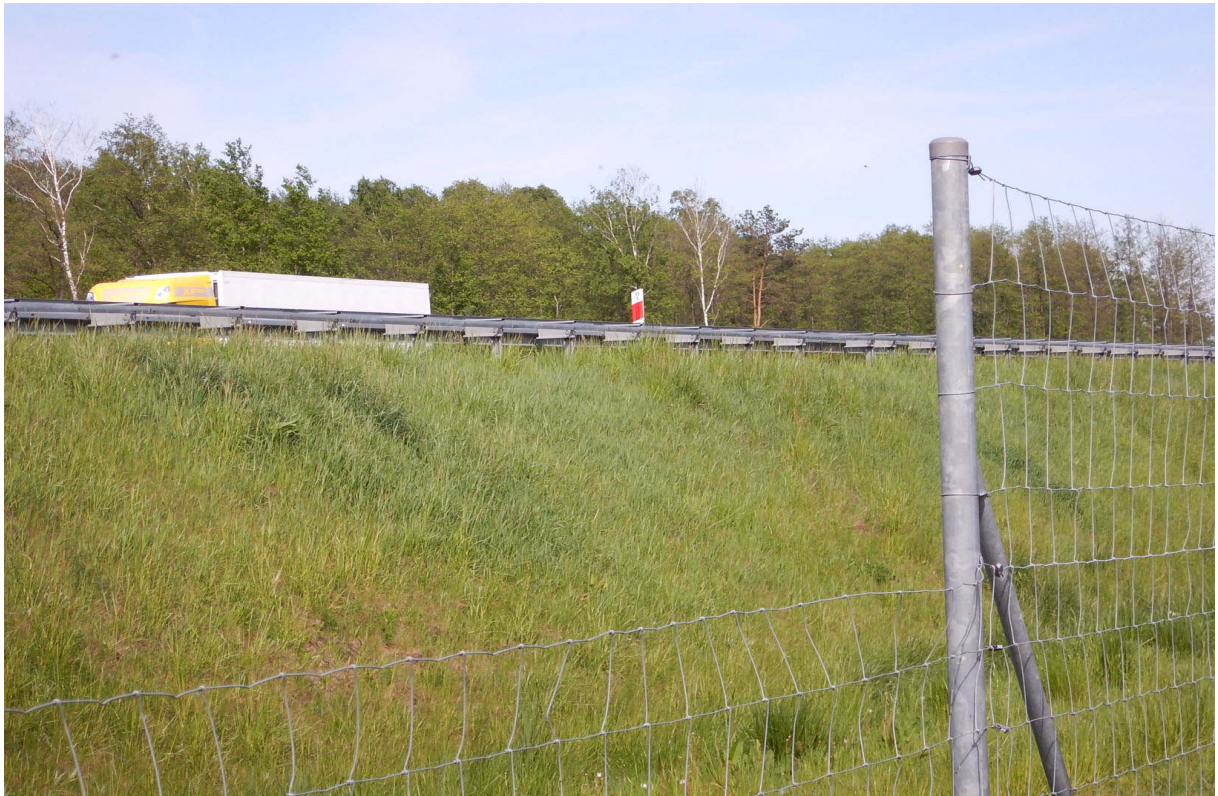
Fot. 10. Ogrodzenie ochronne o zmiennej i dużej różnicy wysokości to błędne rozwiązanie, gdyż ssaki kopytne przemieszczają się wzdłuż ogrodzeń i będą przeskakiwać przy obniżeniach

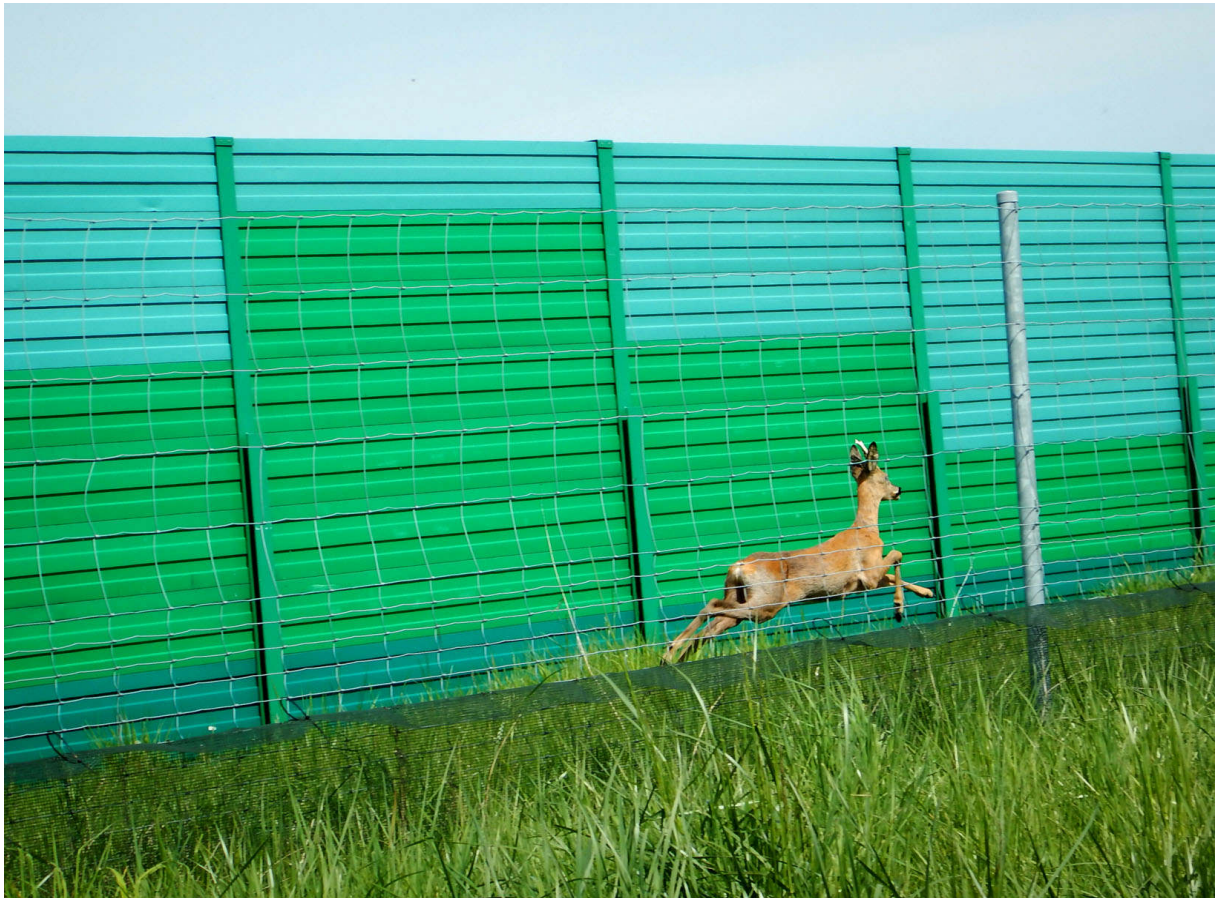
Fot. 11. Sarna po wewnętrznej stronie ogrodzenia – bez problemu przeskakuje ogrodzenie o wysokości 140-150 cm

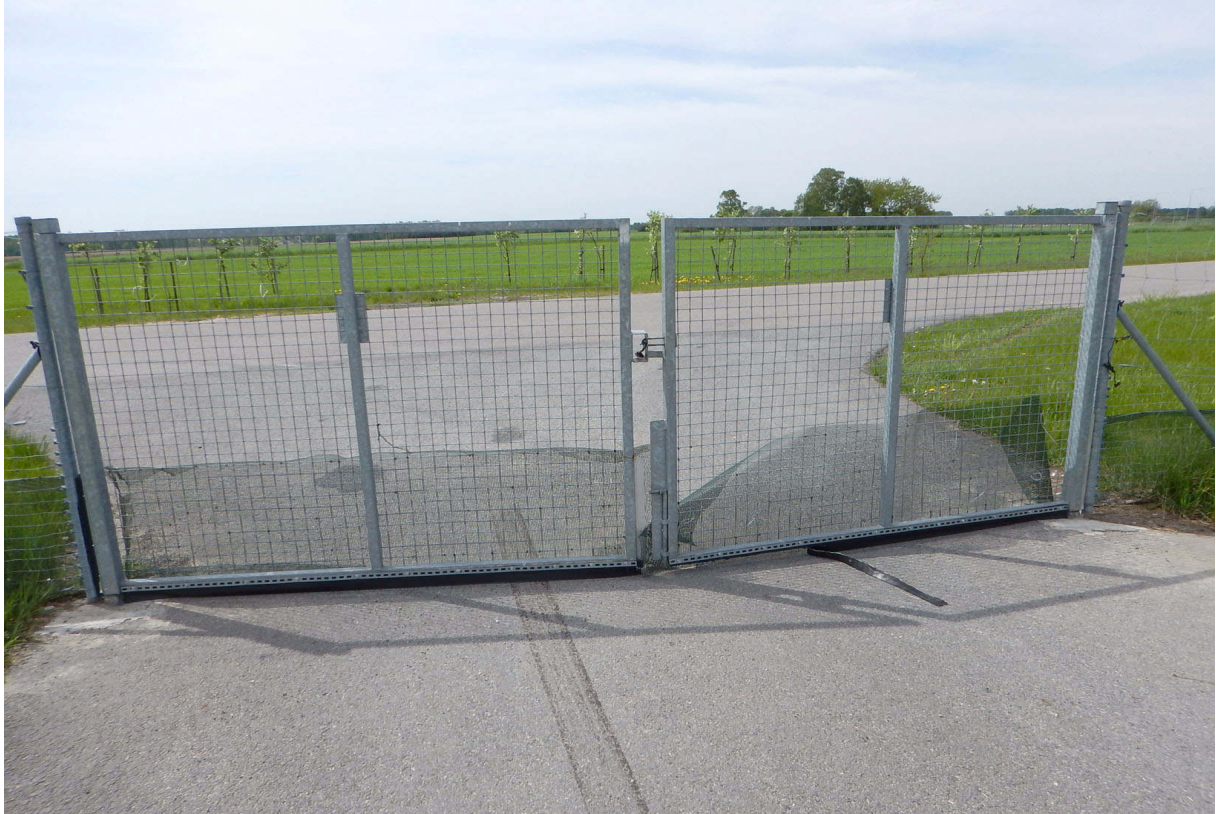
Fot. 12. Nieszczelności przy bramach to poważne zagrożenie dla bezpieczeństwa ruchu-mogą z nich korzystać (w skrajnych przypadkach) nawet sarny i dziki

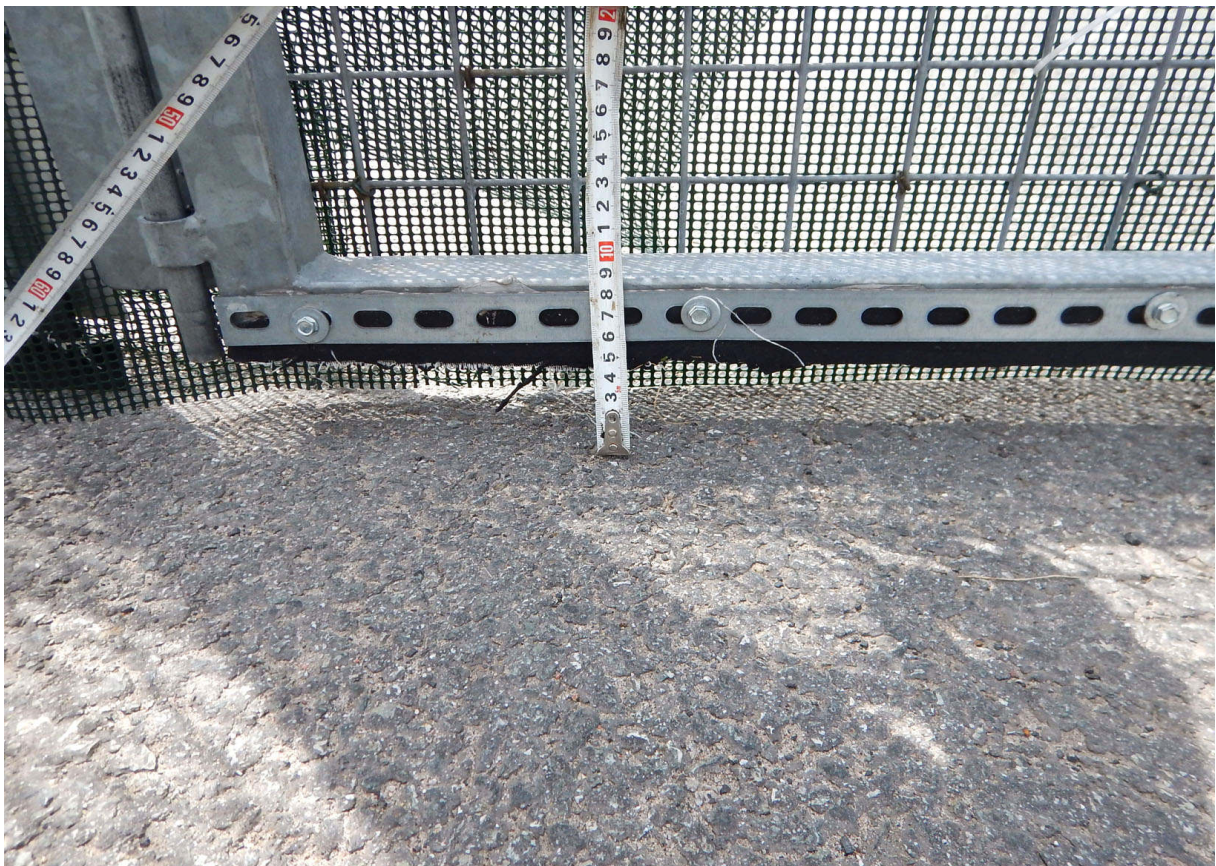
Fot. 13. Dolne krawędzie bram nie zostały odpowiednio zabezpieczone-istniejące szczeliny umożliwiają płazom swobodne wychodzenie na jezdnie

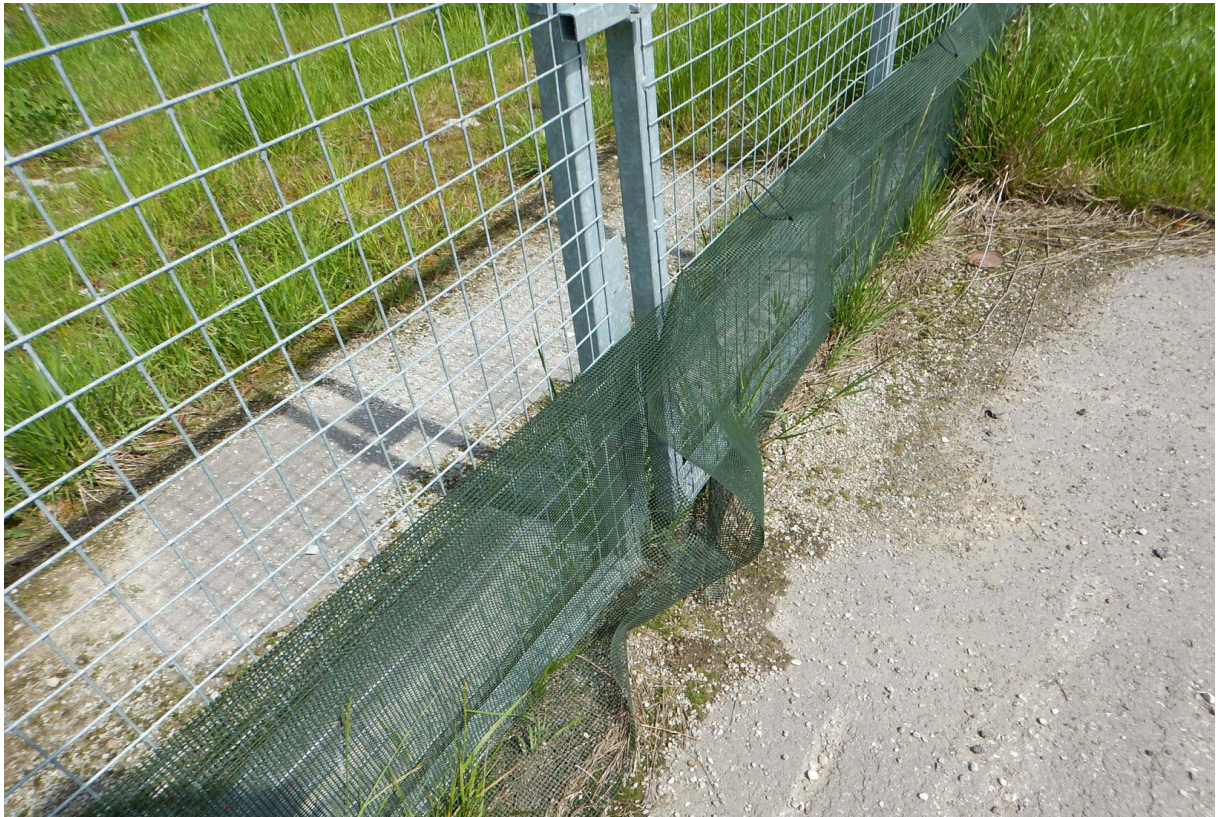
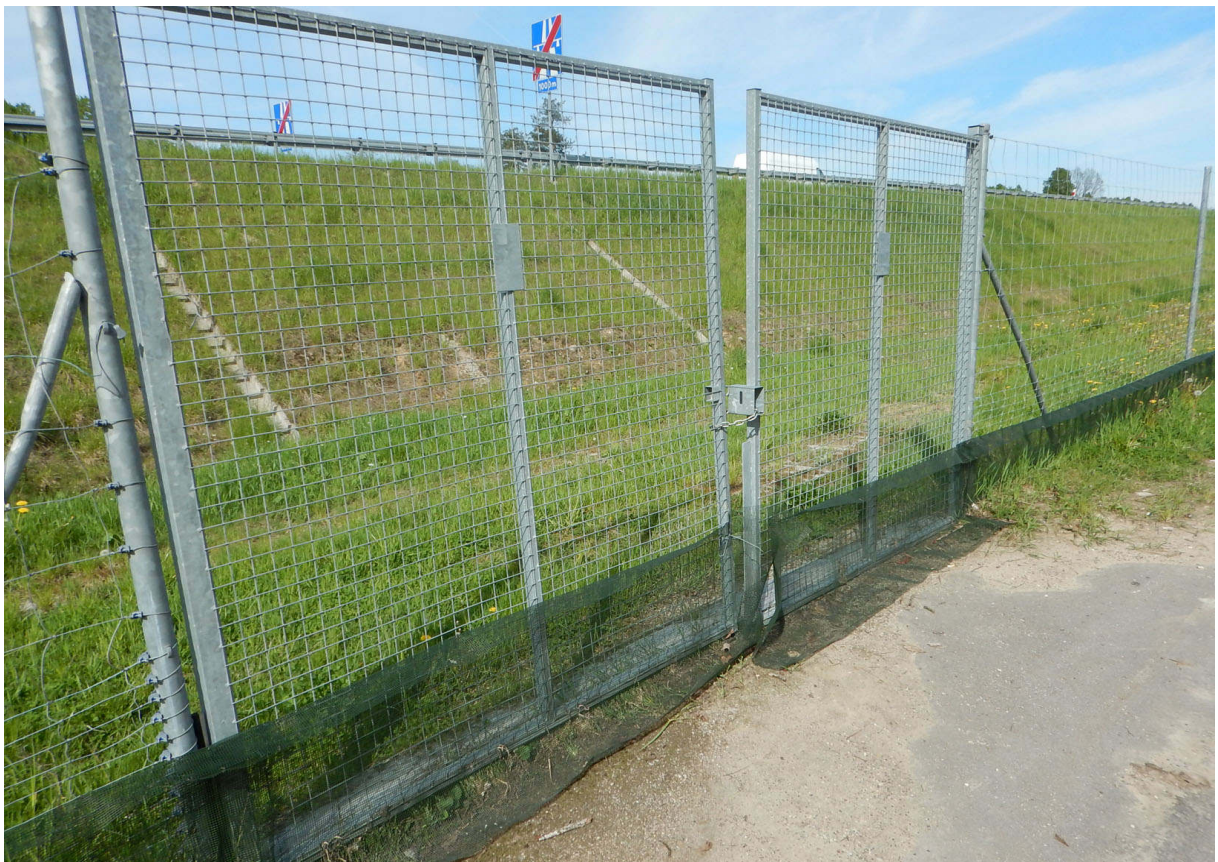
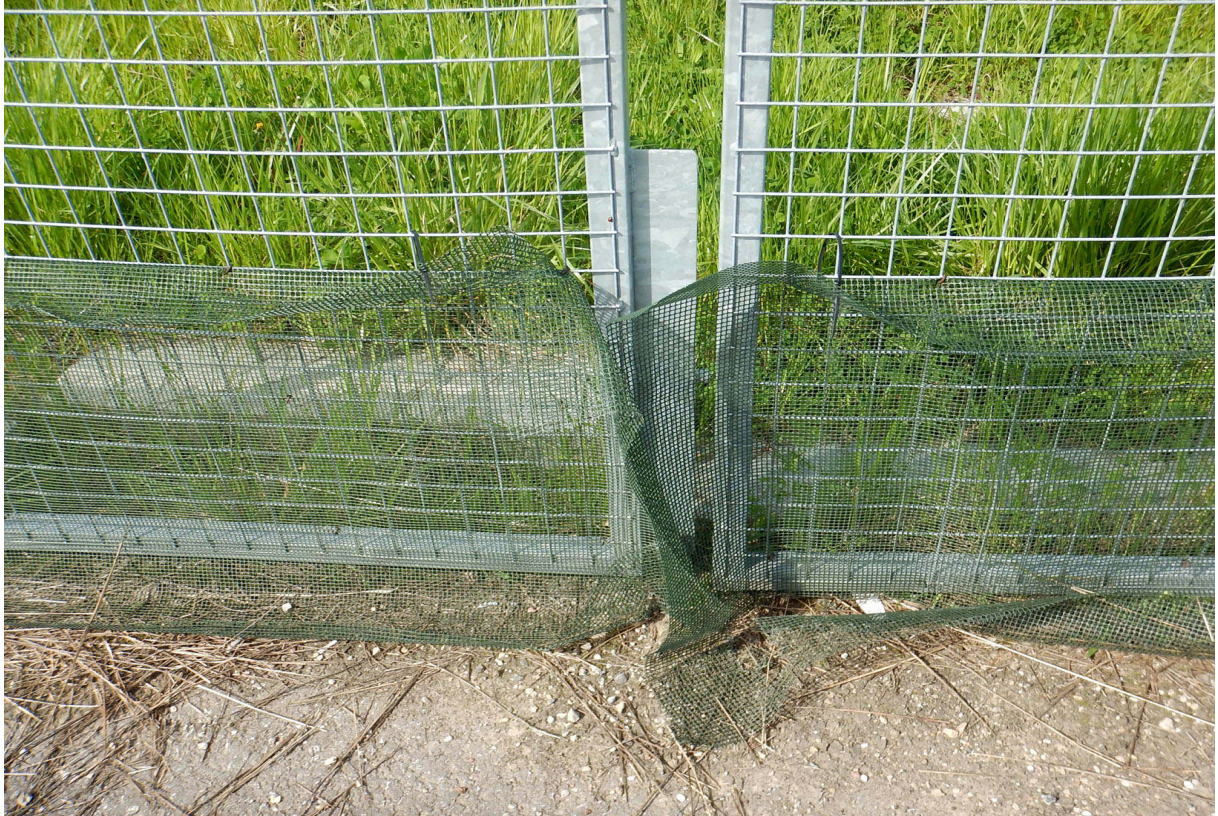
- funkcjonalność ogrodzeń z siatek (zdolność zatrzymywania płazów) ograniczają w dużym stopniu błędy wykonawcze i usterki eksploatacyjne – na przedmiotowym odcinku autostrady skuteczność ogrodzeń jest bardzo niska - stwierdzono liczne luki i szczeliny na połączeniach arkuszy siatek, nieszczelności w rowach oraz na furtkach i bramach; skuteczność ogranicza dodatkowo brak odpowiedniego utrzymania z wykaszaniem roślinności oraz bieżącej kontroli szczelności z usuwaniem uszkodzeń eksploatacyjnych;

Fot. 14. Przy bramach i furtkach ogrodzenia z siatek polimerowych są nieszczelne-obecne są liczne luki i szczeliny umożliwiające swobodne wychodzenie płazów na jezdnie

Fot. 15. Przy bramach i furtkach ogrodzenia z siatek polimerowych są nieszczelne-obecne są liczne luki i szczeliny umożliwiające swobodne wychodzenie płazów na jezdnie

Fot. 16. Przy bramach i furtkach ogrodzenia z siatek polimerowych są nieszczelne-obecne są liczne luki i szczeliny umożliwiające swobodne wychodzenie płazów na jezdnie

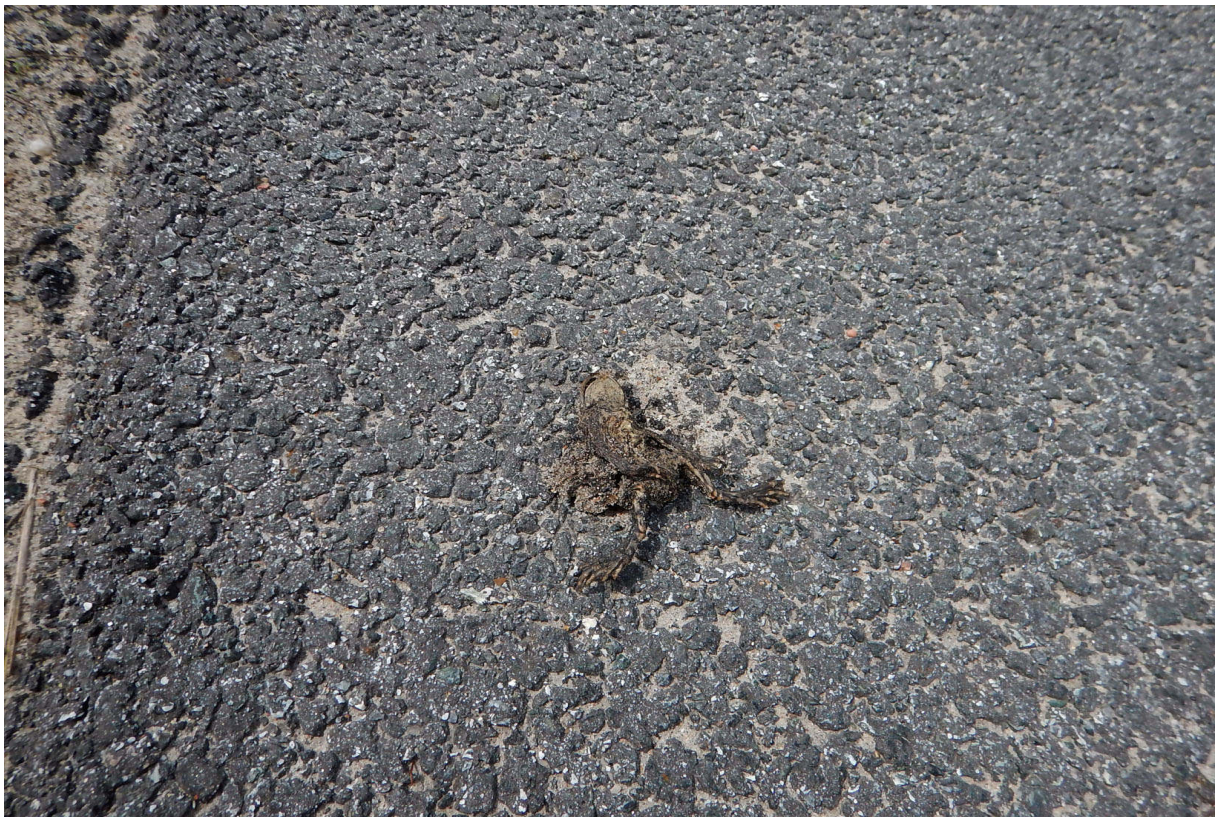
Fot. 17. Efektem licznych nieszczelności w ogrodzeniach jest śmiertelność płazów na jezdniach

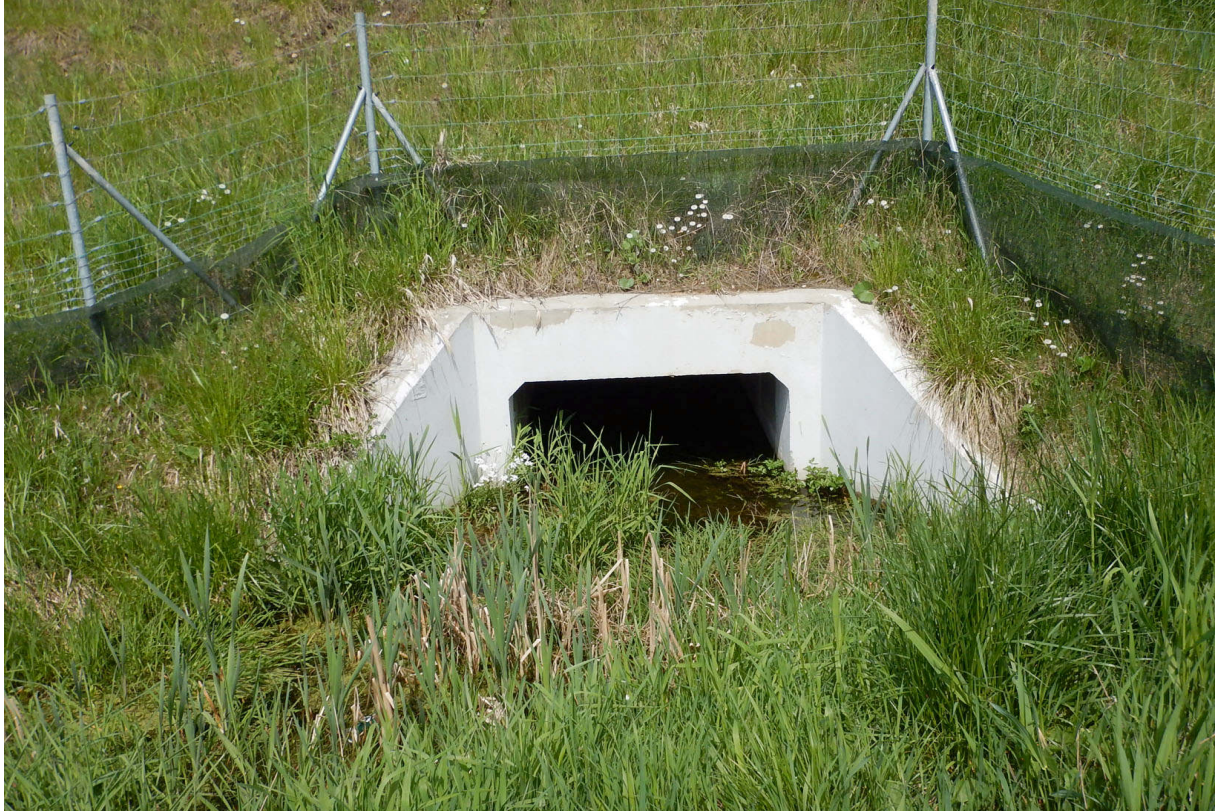
- brak skutecznych ogrodzeń naprowadzających – zastosowane ogrodzenia ochronne z siatek polimerowych nie zapewniają skutecznego naprowadzania migrujących osobników do wylotów przejść, dodatkowo posiadają liczne nieszczelności i uszkodzenia (zwłaszcza w rowach), umożliwiające wychodzenie zwierząt na jezdnie autostrady;
- obecność licznych barier i pułapek związanych z siecią odwodnieniową – w bezpośrednim otoczeniu przepustów zlokalizowane są otwarte rowy o stromych skarpach, utrudniające dostęp do przejść; w bezpośrednim otoczeniu (w tym przy samych wylotach) przepustów zlokalizowane są liczne pułapki dla płazów - w postaci studni wpadowych, separatorów i zbiorników retencyjnych – obecność powyższych obiektów dyskwalifikuje dużą część przepustów z pełnienia funkcji faunistycznych (naprowadzanie zwierząt bezpośrednio do śmiertelnych pułapek).

Fot. 18. Ogrodzenia dla małych zwierząt nie naprowadzają migrujących osobników do wylotów przejść

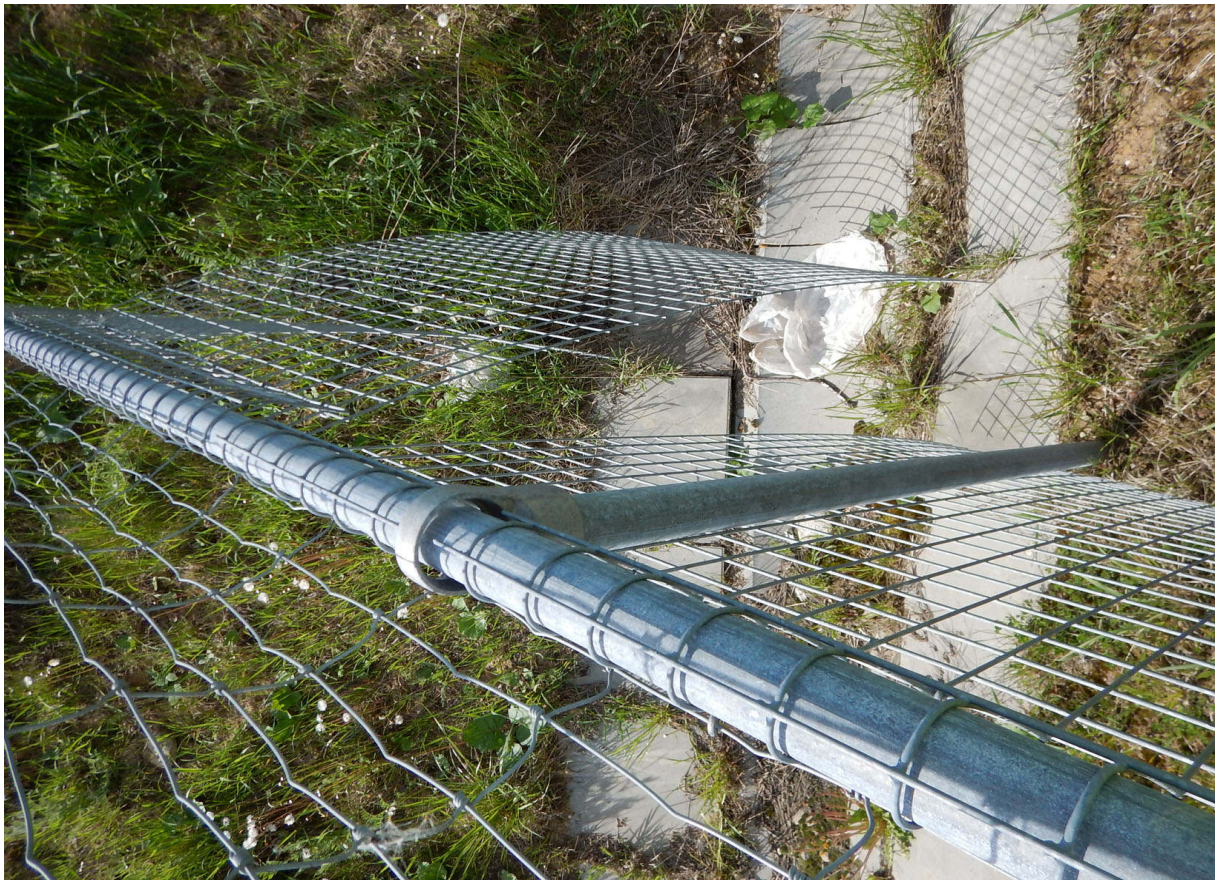
- zastosowane zabezpieczenia w miejscach przekraczania otwartych rowów wykonane zostały w sposób mało solidny – posiadają liczne uszkodzenia i nieszczelności, przez które na jezdni A2 mogą swobodnie przenikać małe ssaki, a w skrajnych przypadkach nawet dziki i sarny;

Fot. 19. Brak szczelnych zabezpieczeń w miejscach przekraczania rowów-istniejące luki umożliwiają swobodne przechodzenie nawet saren i dzików

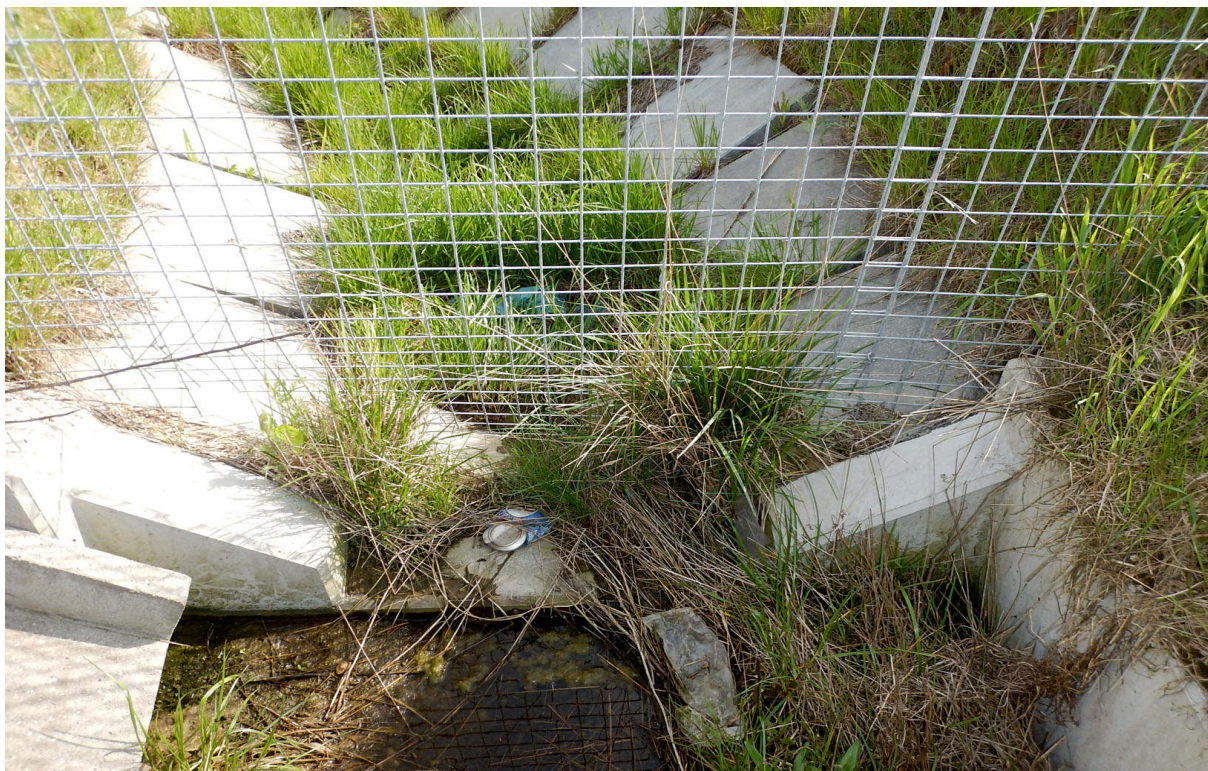
Fot. 20. Brak szczelnych zabezpieczeń w miejscach przekraczania rowów-siatki o dużych oczkach nie zatrzymują migrujących płazów

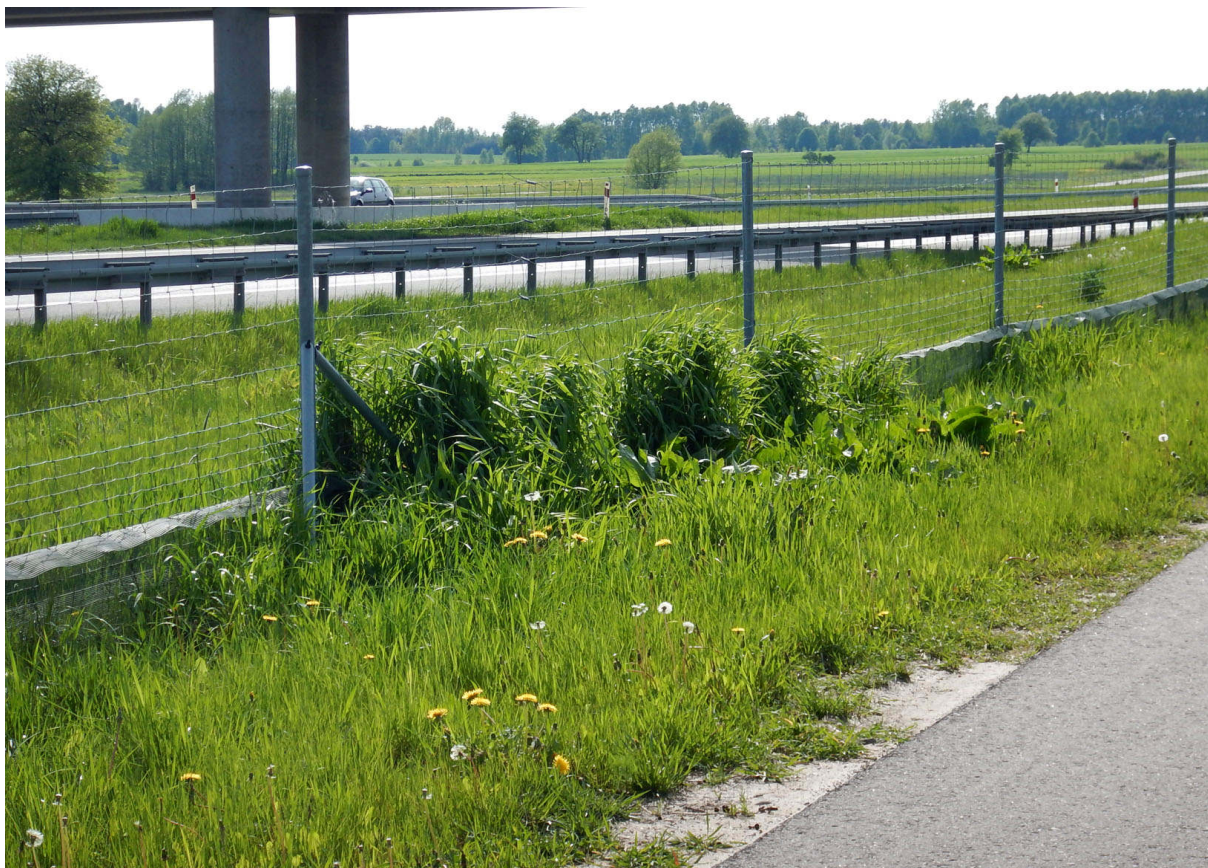
Fot. 21. Brak wykaszania roślinności dodatkowo obniża efektywność ogrodzeń dla małych zwierząt i ułatwia ich przekraczanie płazom

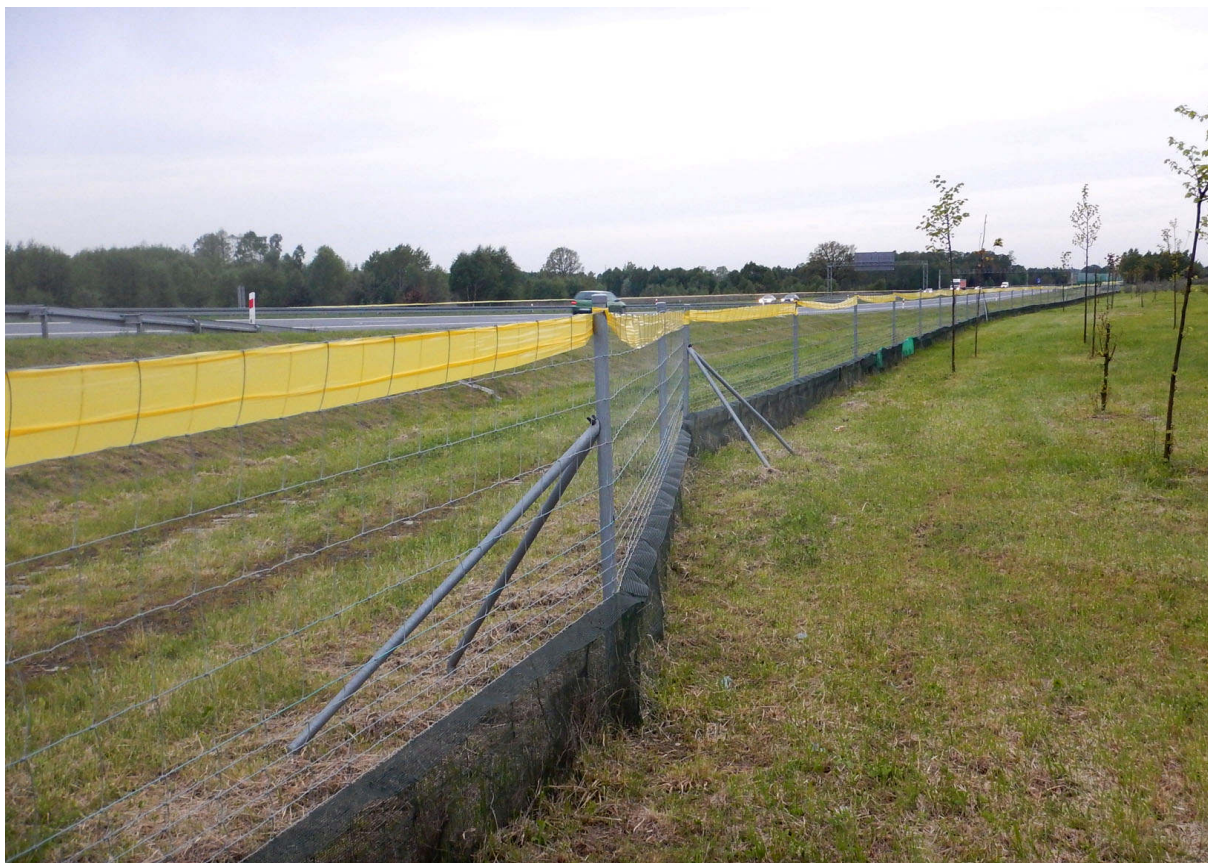
Fot. 22. Taśma przy górnej krawędzi ogrodzenia to rozwiązanie niepoprawiające jego skuteczności

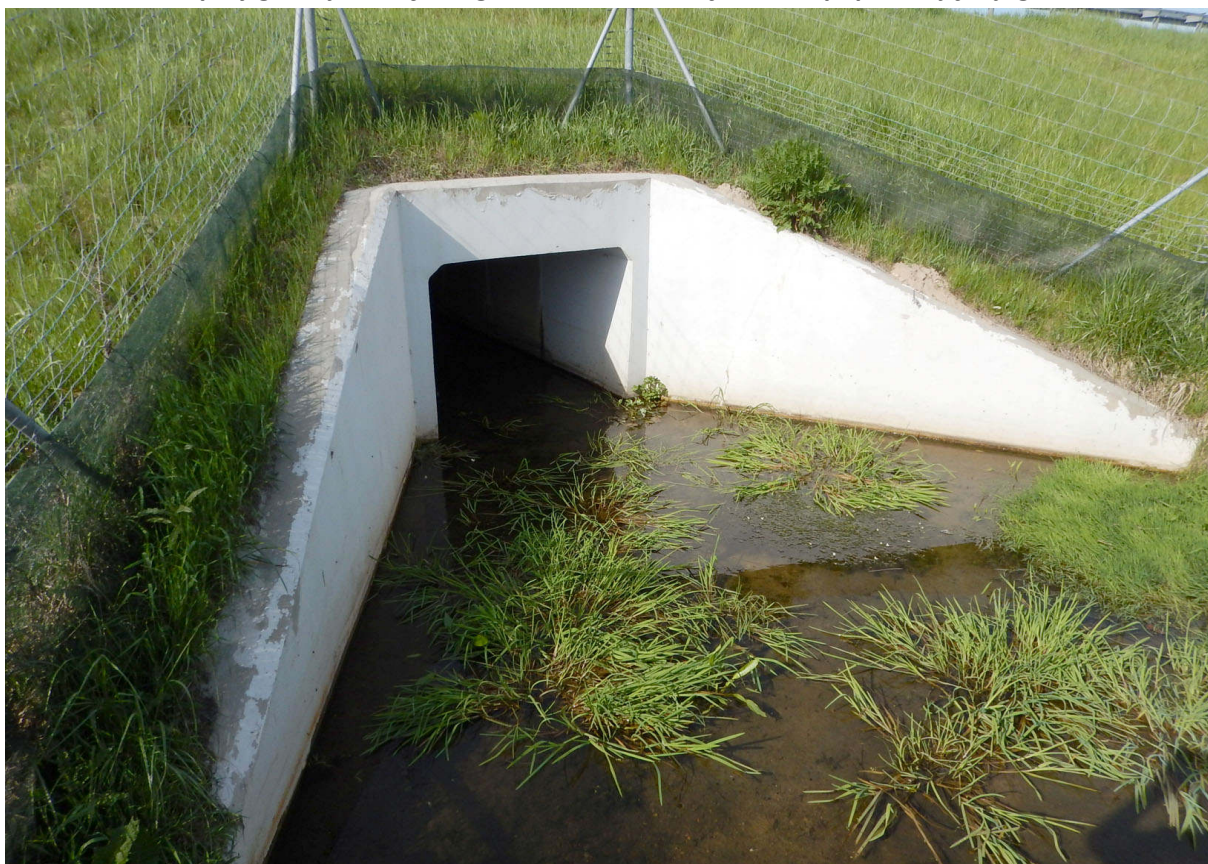
Fot. 23. Trwałe zalanie wodą powoduje, że duża część przepustów nie spełnia funkcji faunistycznych
