Raport

z oceny zastosowanych rozwiązań
minimalizujących wpływ autostrady A2,
Obwodnica Mińska Mazowieckiego
na dziko żyjące zwierzęta

Stowarzyszenie
Pracownia na rzecz Wszystkich Istot
Bystra, 2016

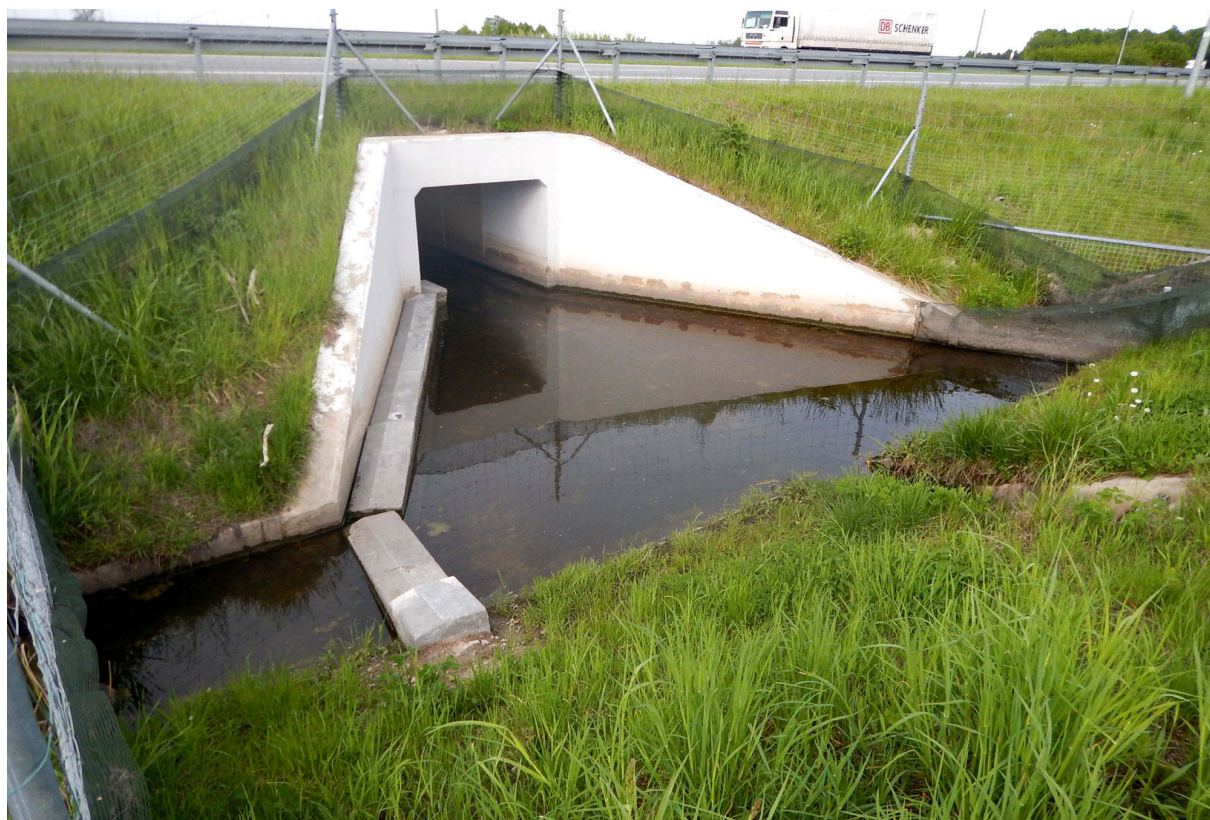
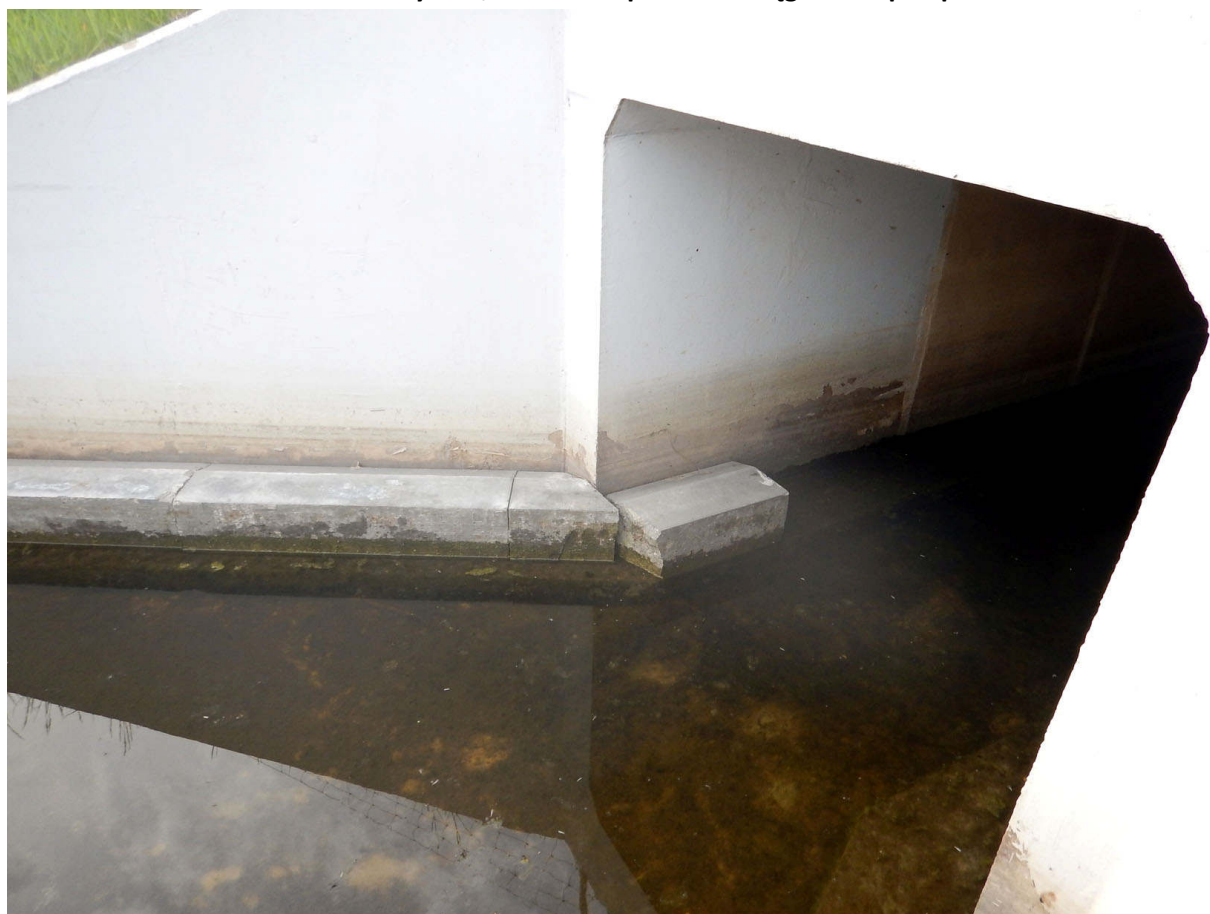
Fot. 24. Prowizoryczna, betonowa półka bez ciągłości w przepłyście

Fot. 25. Prowizoryczna, betonowa półka bez ciągłości w przepłyście

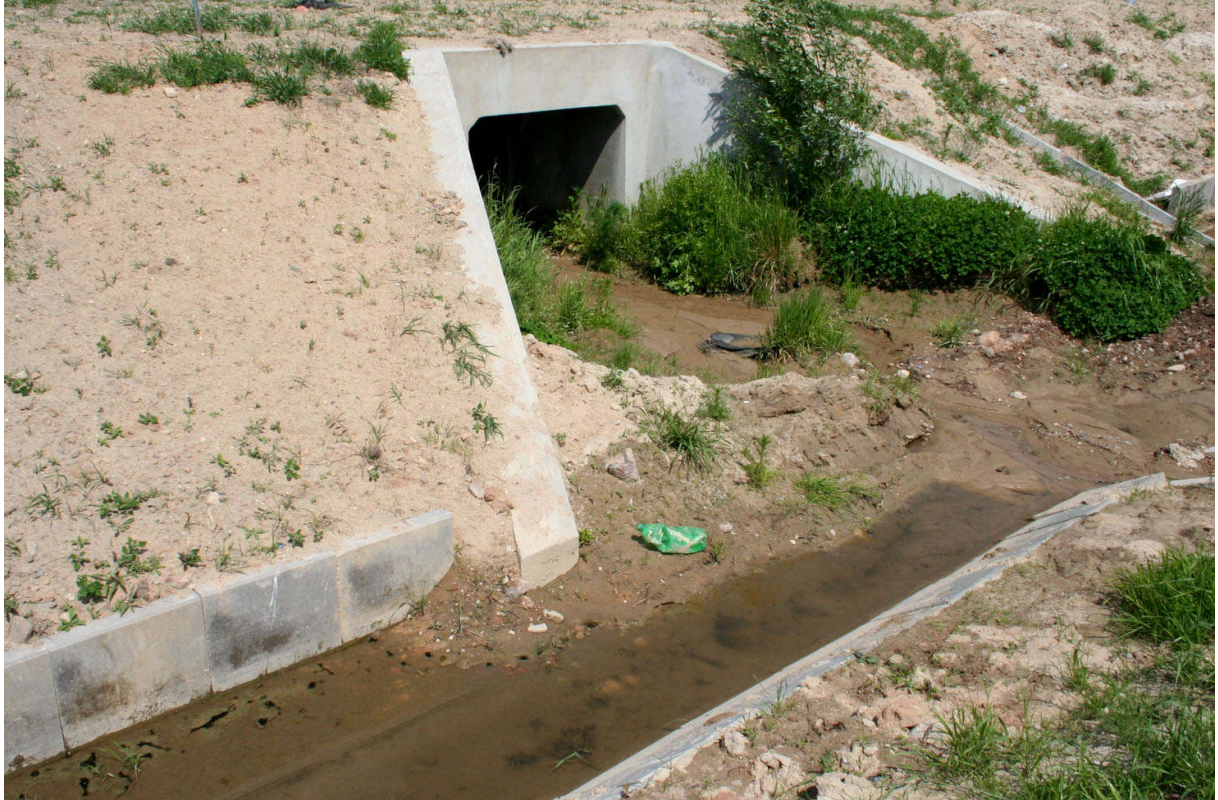
**Fot. 26. Przy wybranych przepustach zastosowano betonowe ścianki naprowadzające płazy-
niestety błędy projektowe i wykonawcze spowodowały ich całkowitą dysfunkcjonalność**

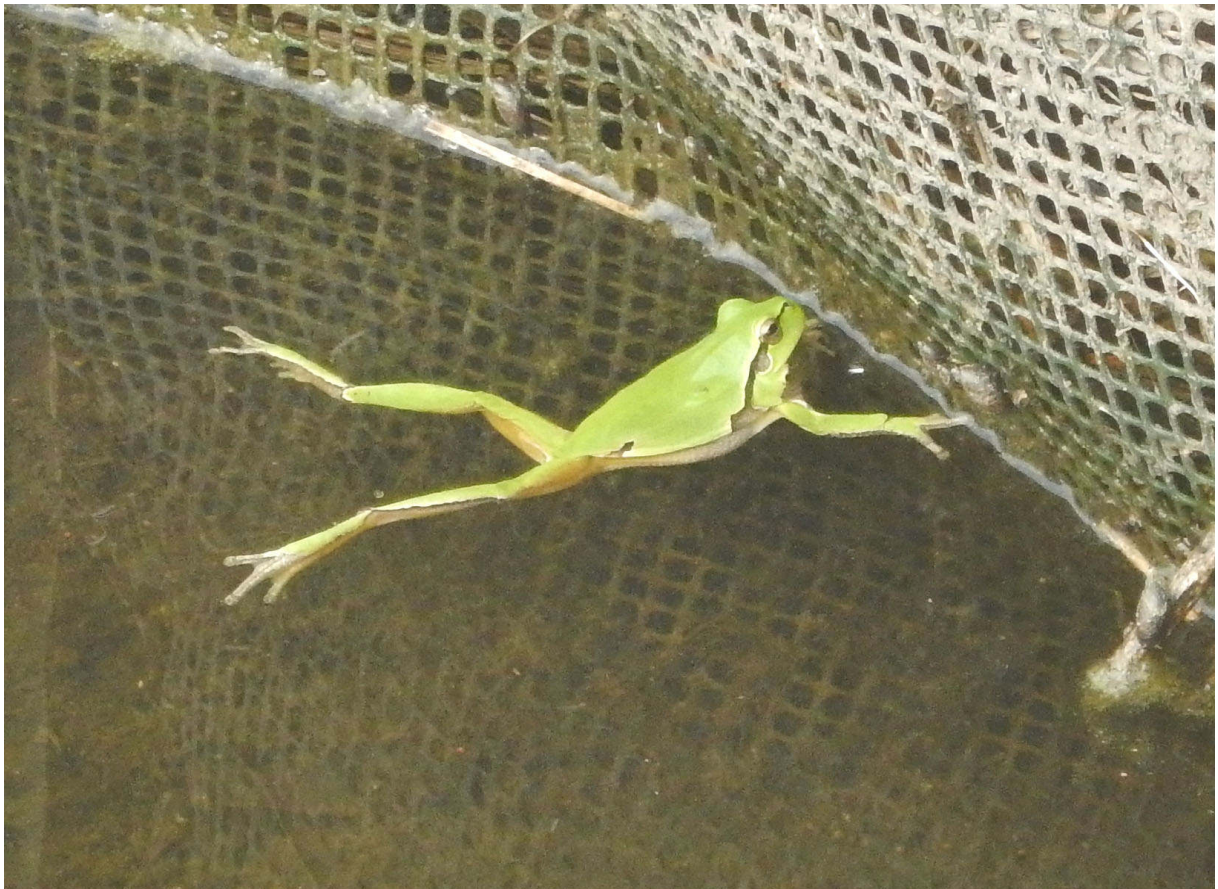
**Fot. 27. Przepusty zalane wodą nie są dobrymi przejściami dla płazów, gdyż w trakcie migracji
preferują one obiekty o gruntowym podłożu**

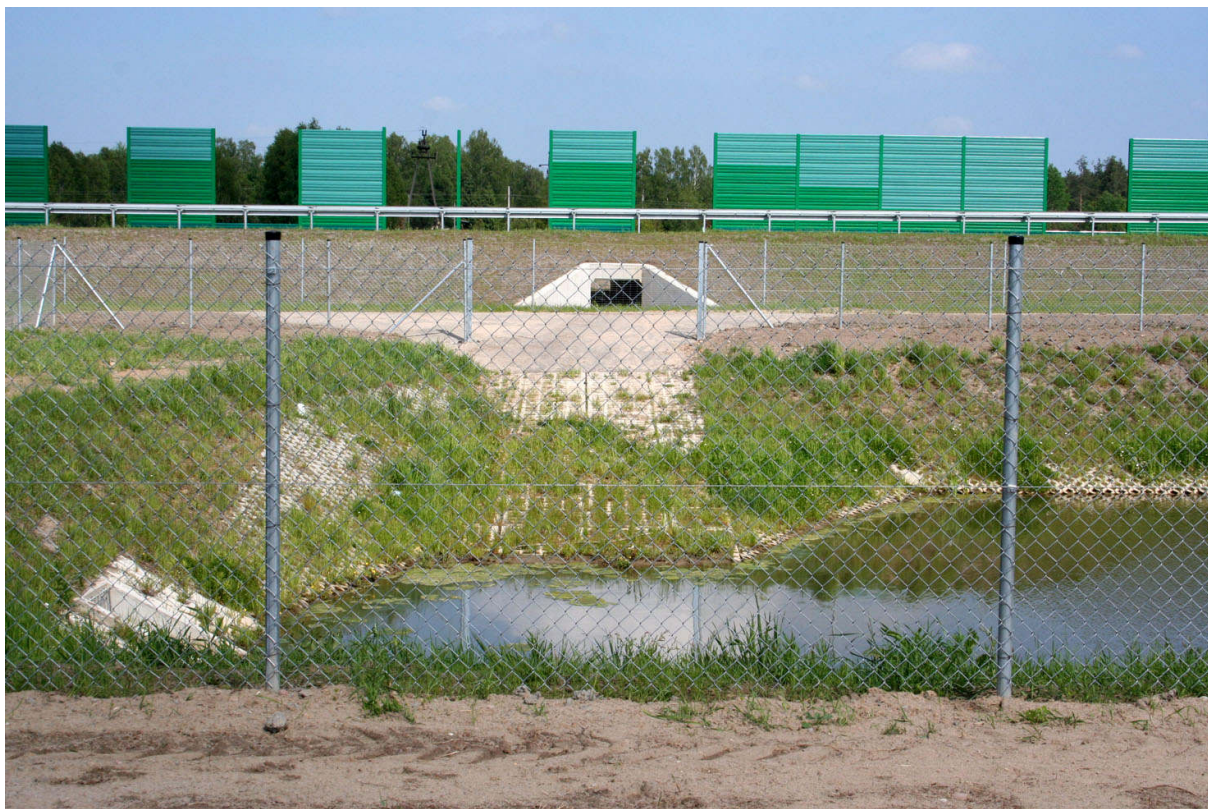
Fot. 28. Przejście dla małych zwierząt z wylotem na ogrodzony zbiornik retencyjny

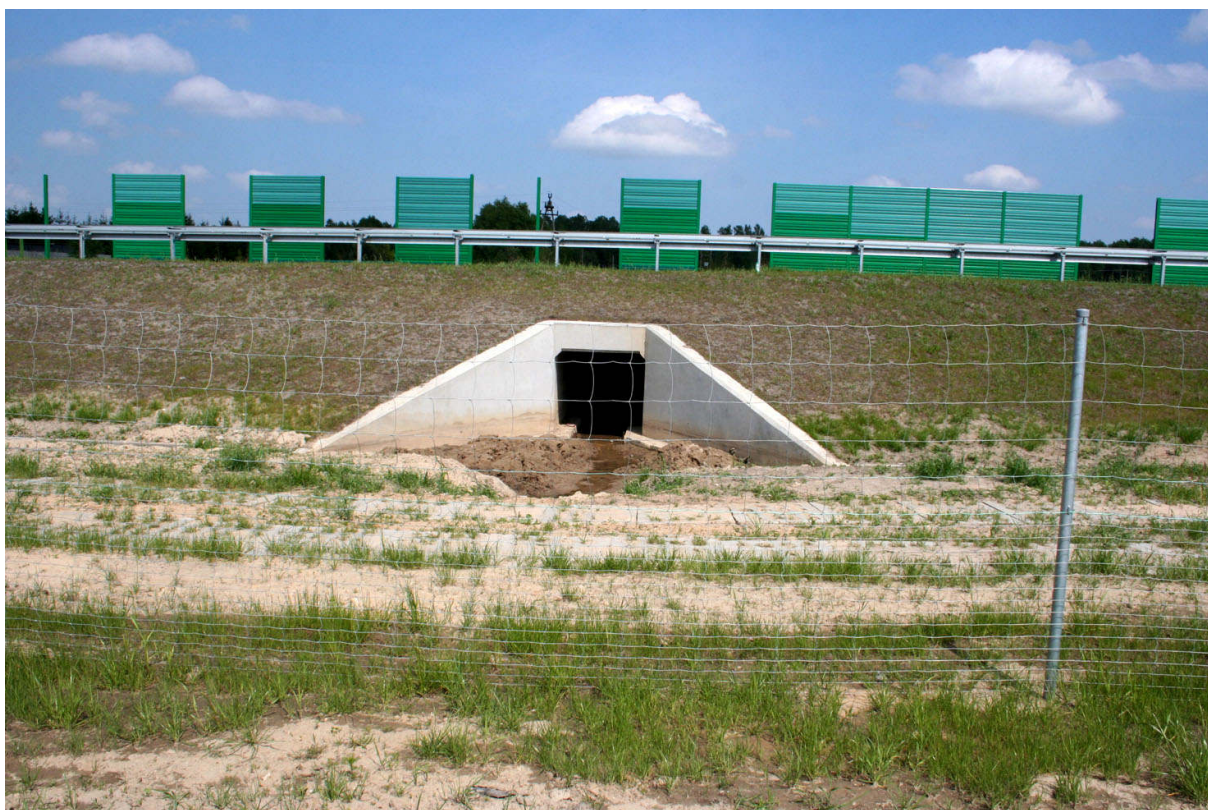
Fot. 29. Przejście dla małych zwierząt całkowicie wygradzone

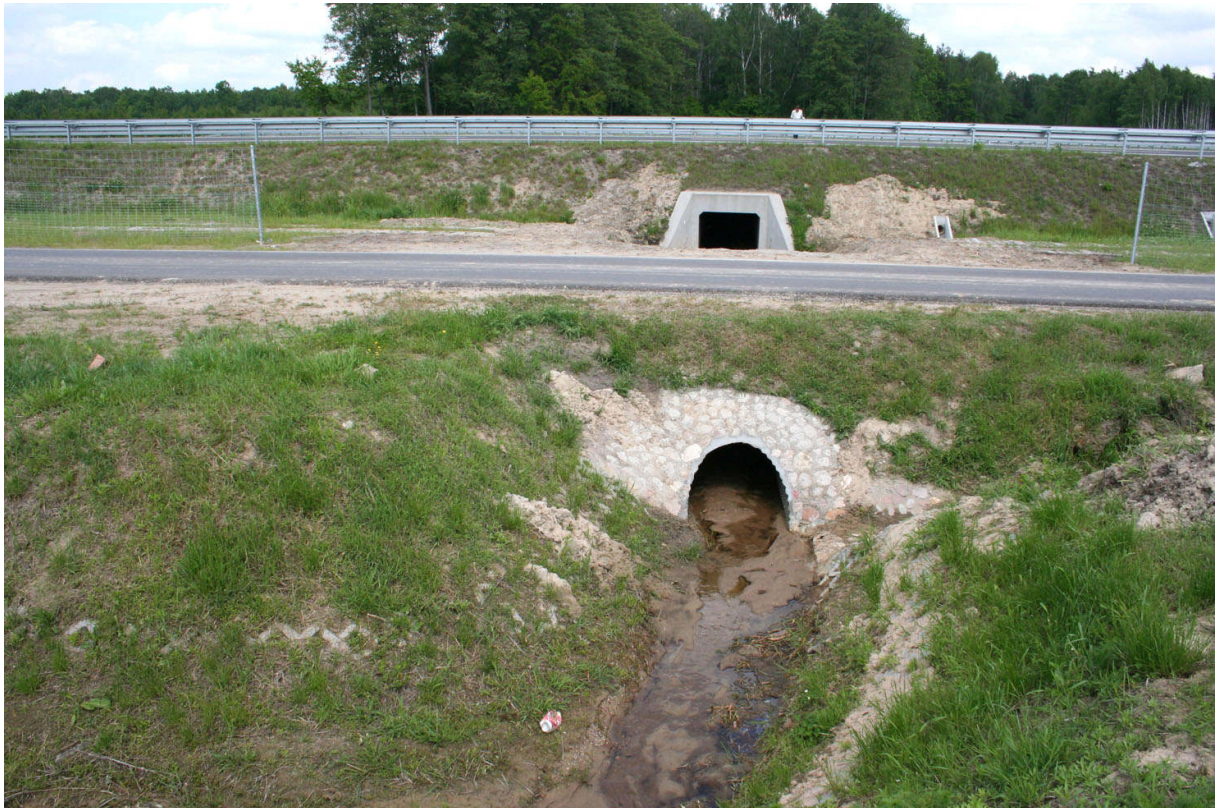
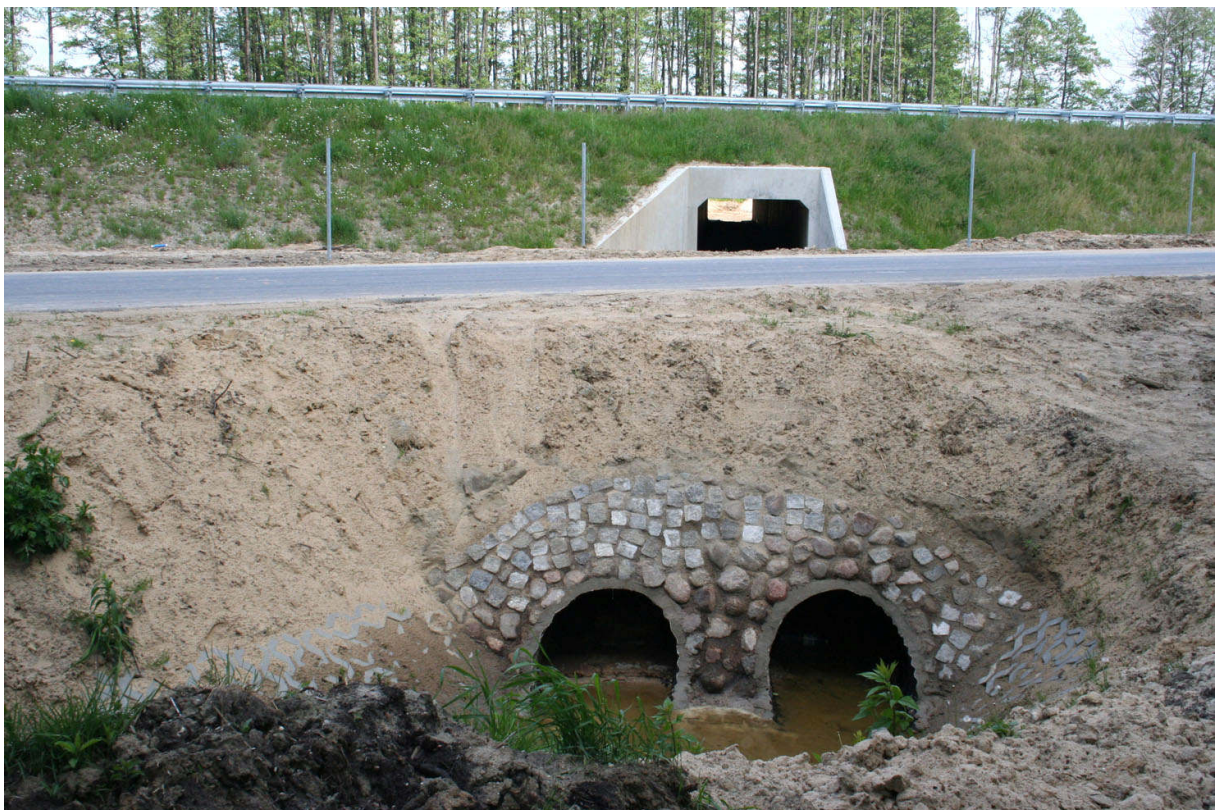
Fot. 30. Przepusty pod drogami serwisowymi nie zostały przystosowane do spełniania funkcji faunistycznych i nie są zsynchronizowane z przejściami pod autostradą

Fot. 31. Przepusty pod drogami serwisowymi nie zostały przystosowane do spełniania funkcji faunistycznych i nie są zsynchronizowane z przejściami pod autostradą

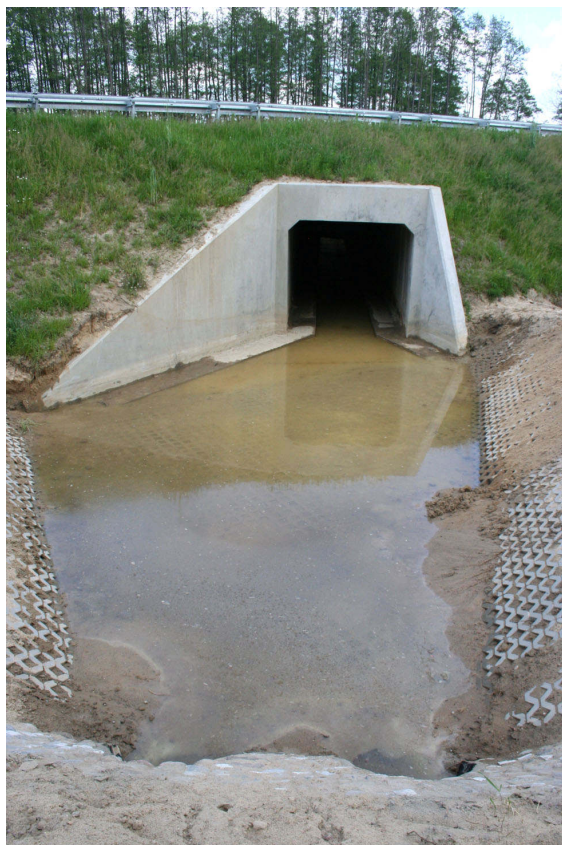
Fot. 32. Przeście dla małych zwierząt z półkami zalanymi wodą

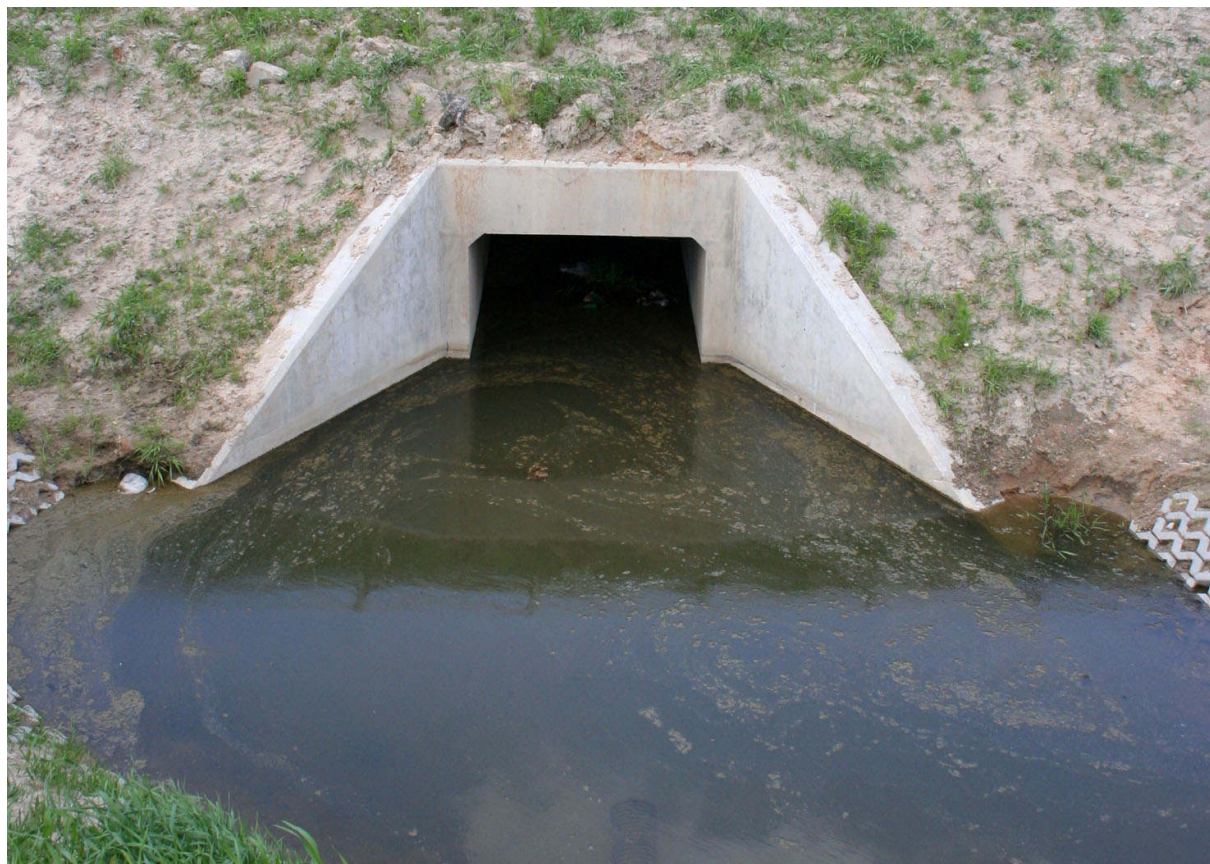
Fot. 33. Przeście dla małych zwierząt z całkowicie zalane wodą

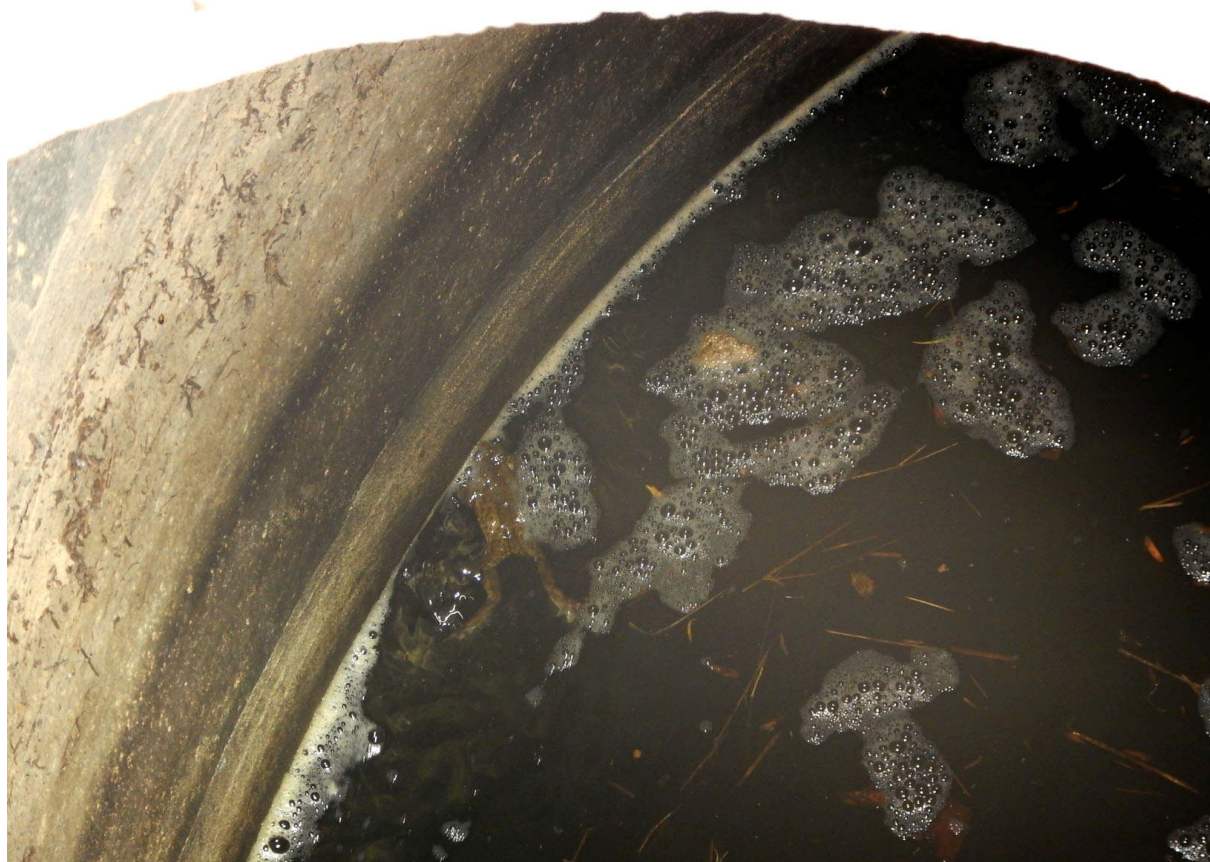
Fot. 35. Płazy uwięzione w studni wpadowej-efekt ich niewłaściwej lokalizacji i braku zabezpieczeń

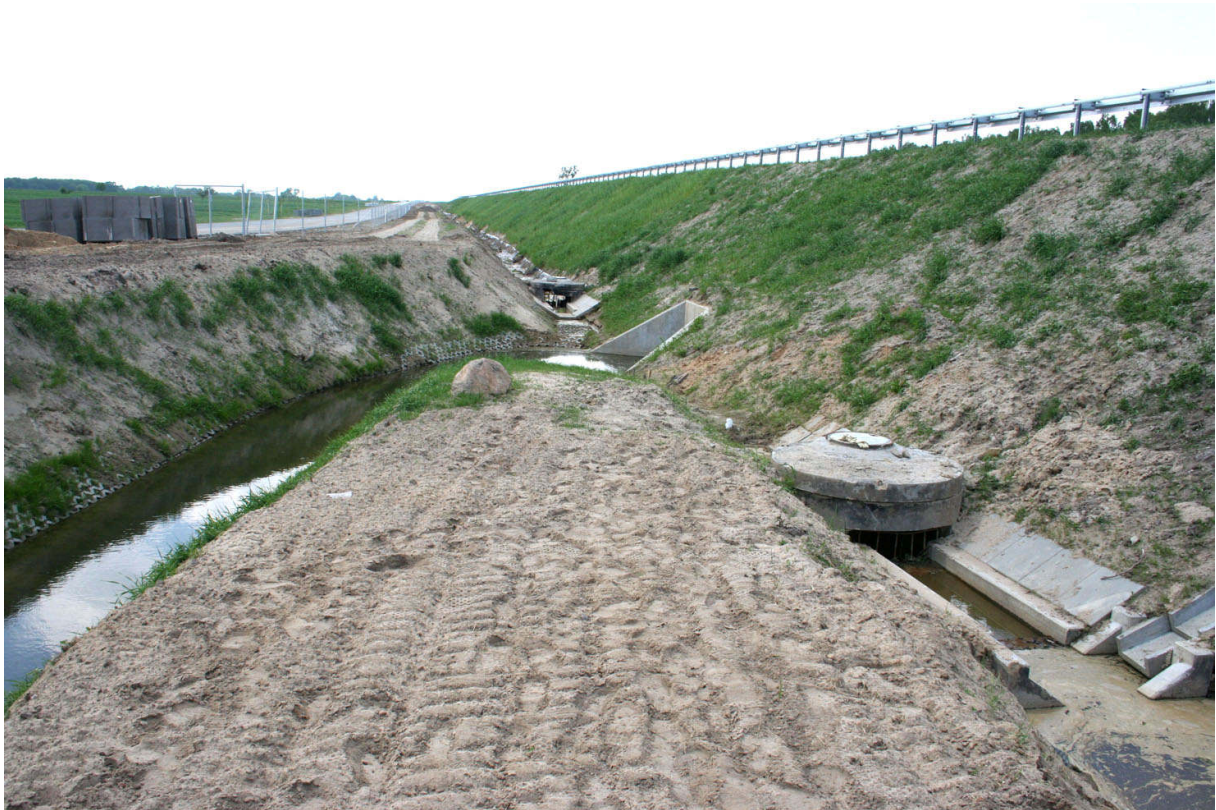
Fot. 36. Studnia wpadowa (pułapka dla płazów i małych ssaków) bezpośrednio przy wylocie przejścia dla zwierząt, dostęp do obiektu dodatkowo blokują głębokie rowy

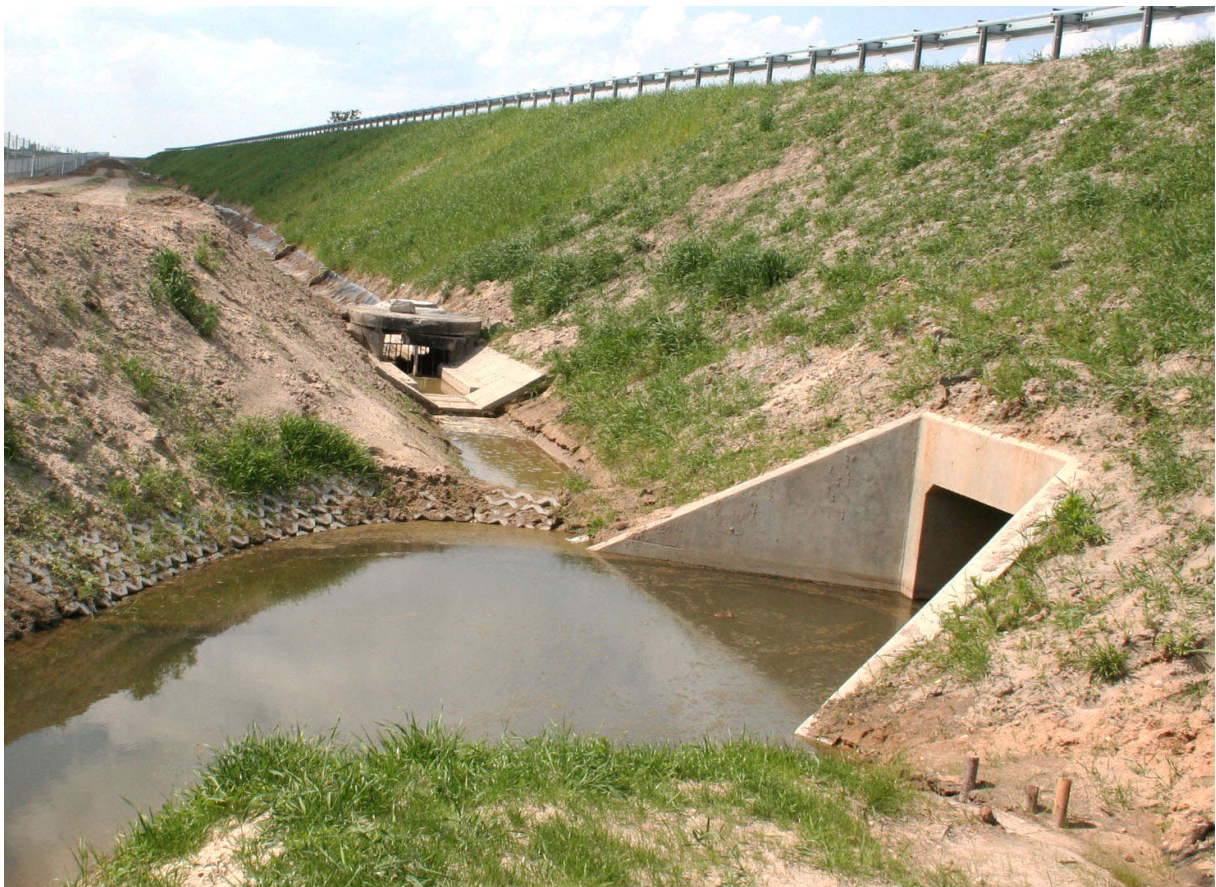
Fot. 37. Studnia wpadowa (pułapka dla płazów i małych ssaków) bezpośrednio przy wylocie przejścia dla zwierząt, przejście całkowicie zalane wodą

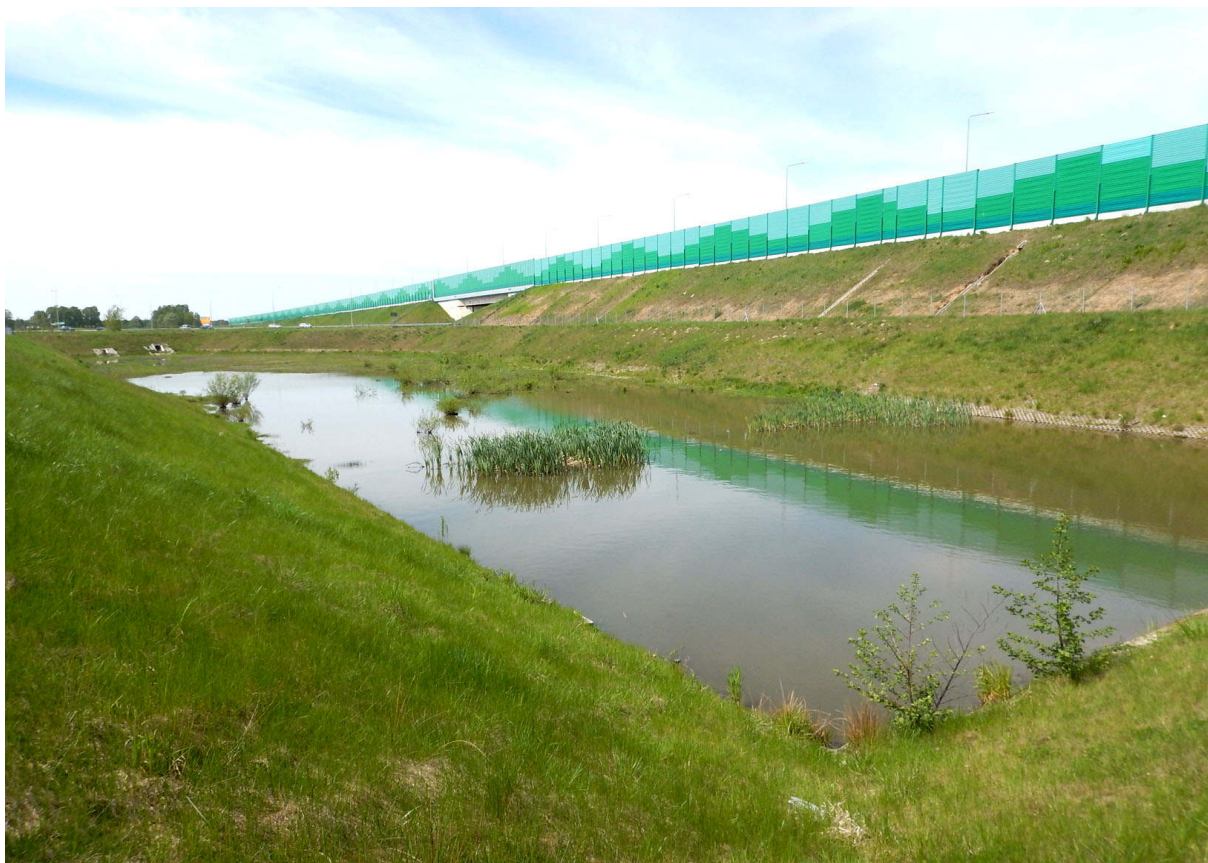
Fot. 38. Zbiorniki retencyjne w pasie drogowym wabią płazy na rozród, co powoduje fatalne skutki populacyjne

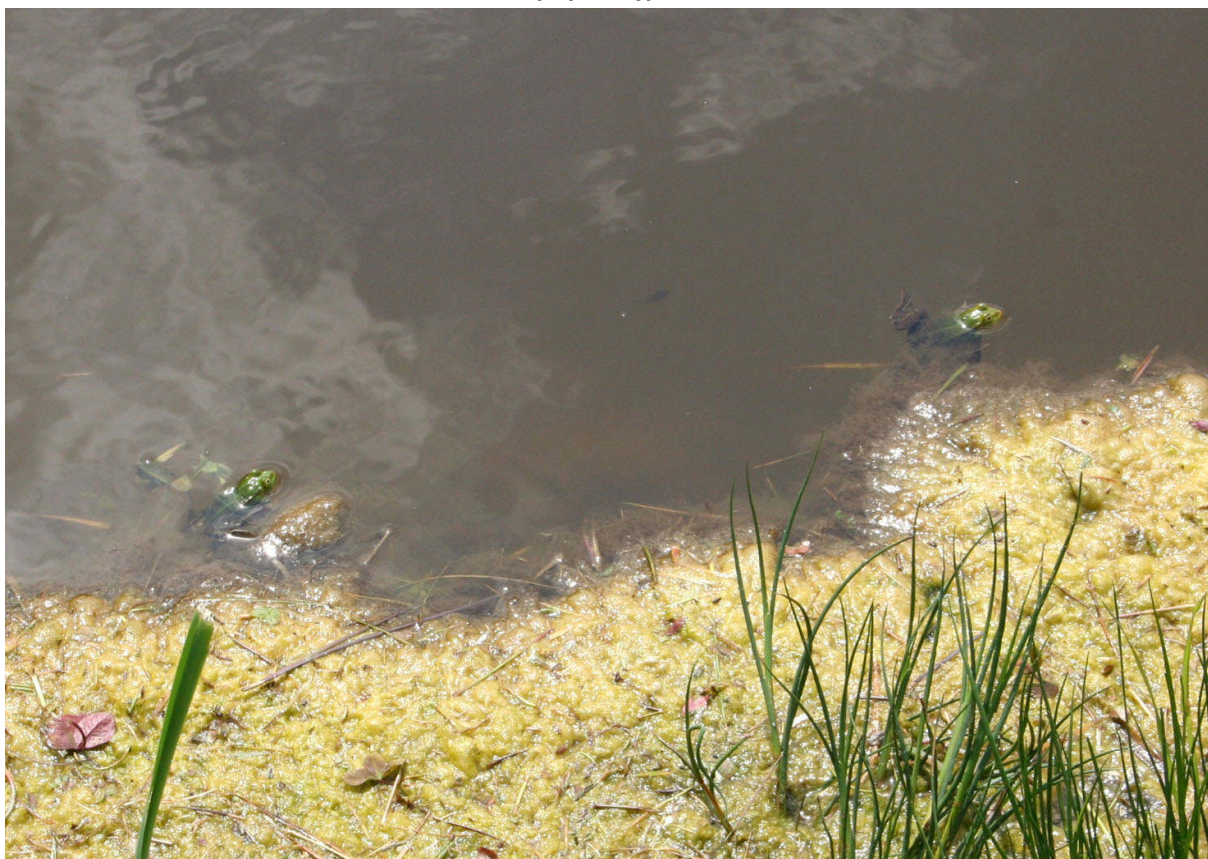
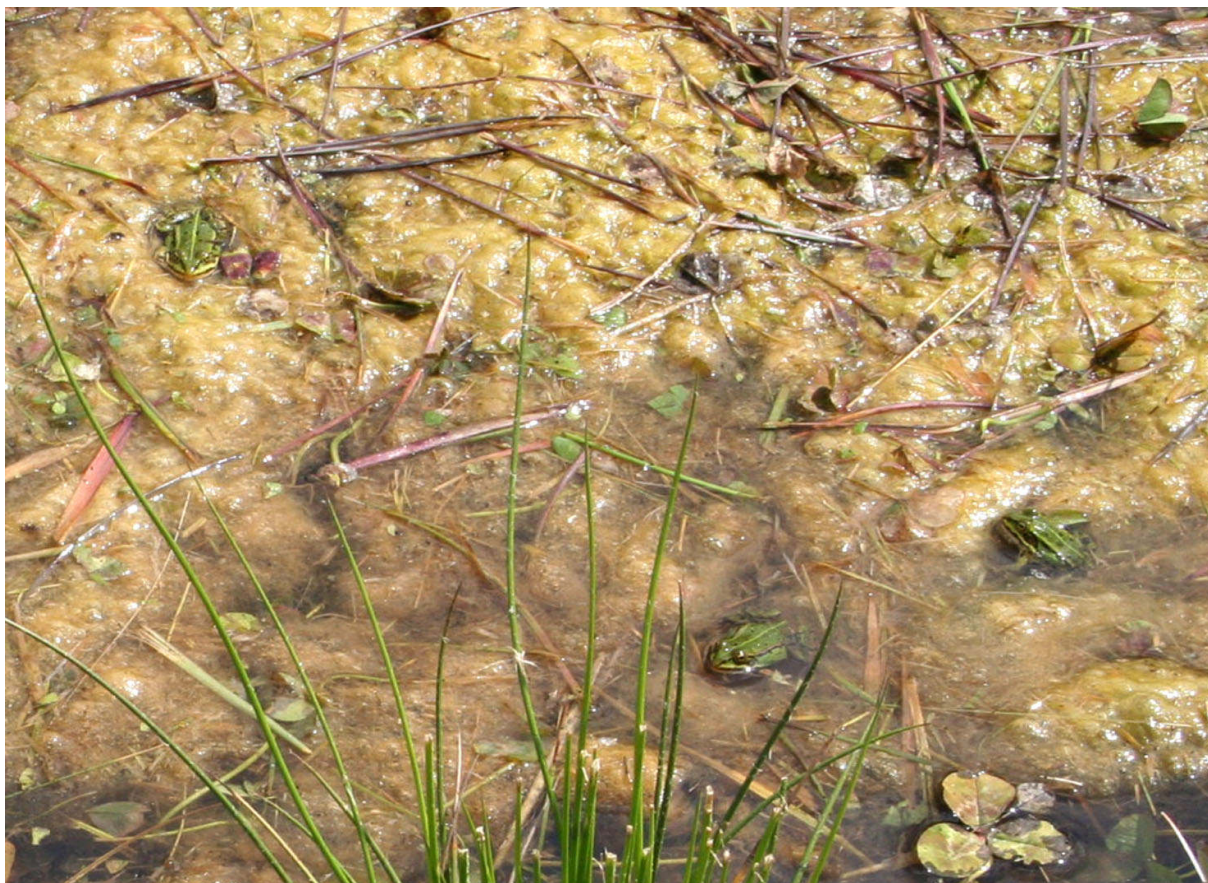
Fot. 39. Żaby zielone w trakcie godów w zbiorniku retencyjnym przy autostradzie A2

Fot. 40. Żaby zielone w trakcie godów w zbiorniku retencyjnym przy autostradzie A2

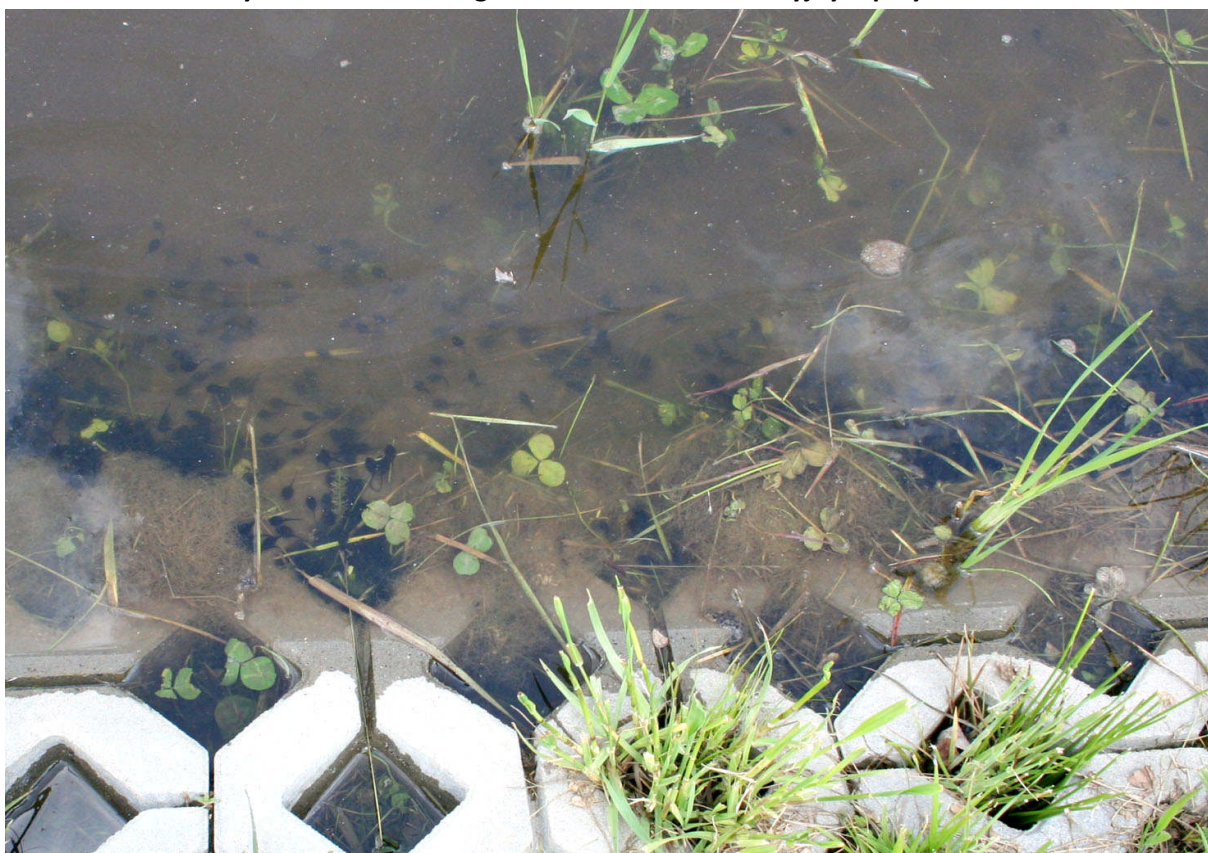
Fot. 41. Kijanki ropuch w zbiorniku retencyjnym-ich rozwój hamuje niska zawartość tlenu w wodzie oraz zanieczyszczenia chemiczne

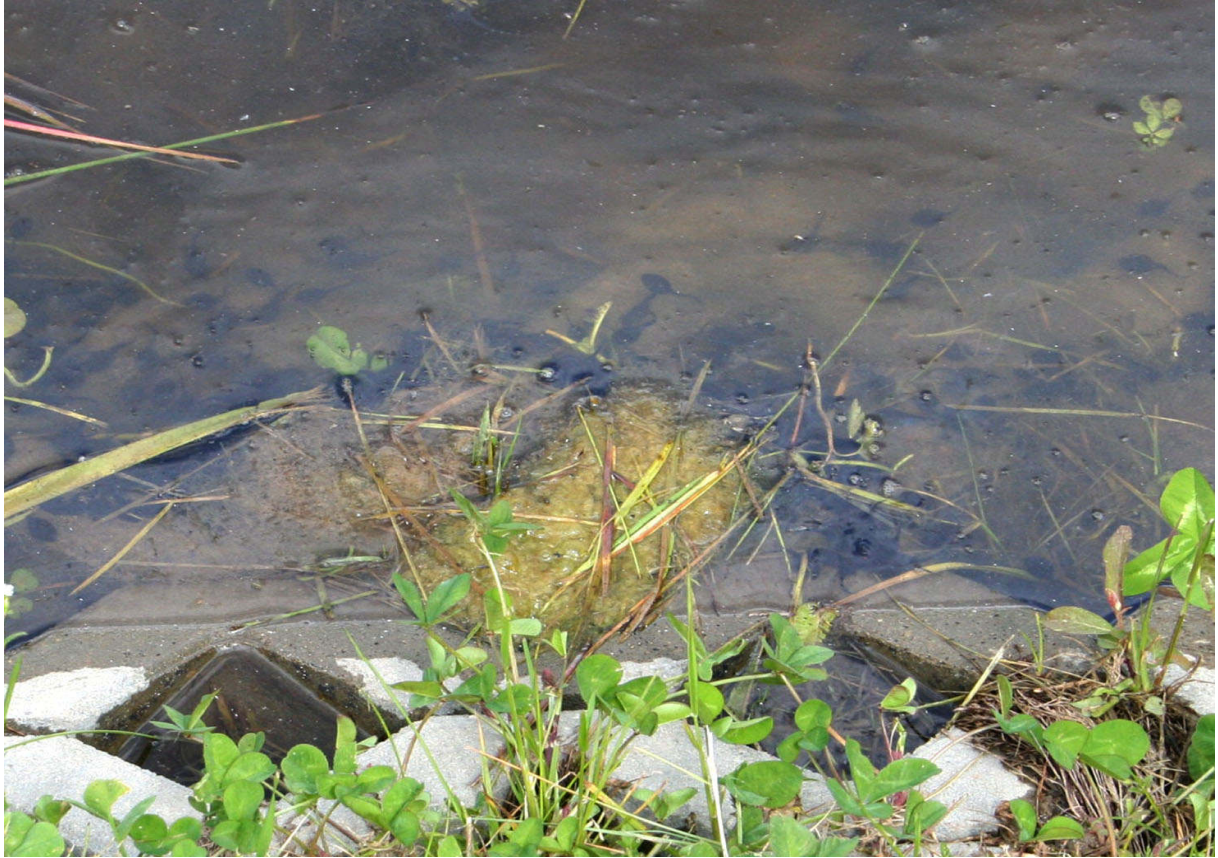
Fot. 42. Kijanki ropuch w zbiorniku retencyjnym oraz zniszczony skrzek żab pokryty glonami-w tym przypadku rozwój hamuje wysoka zawartość biogenów w wodzie

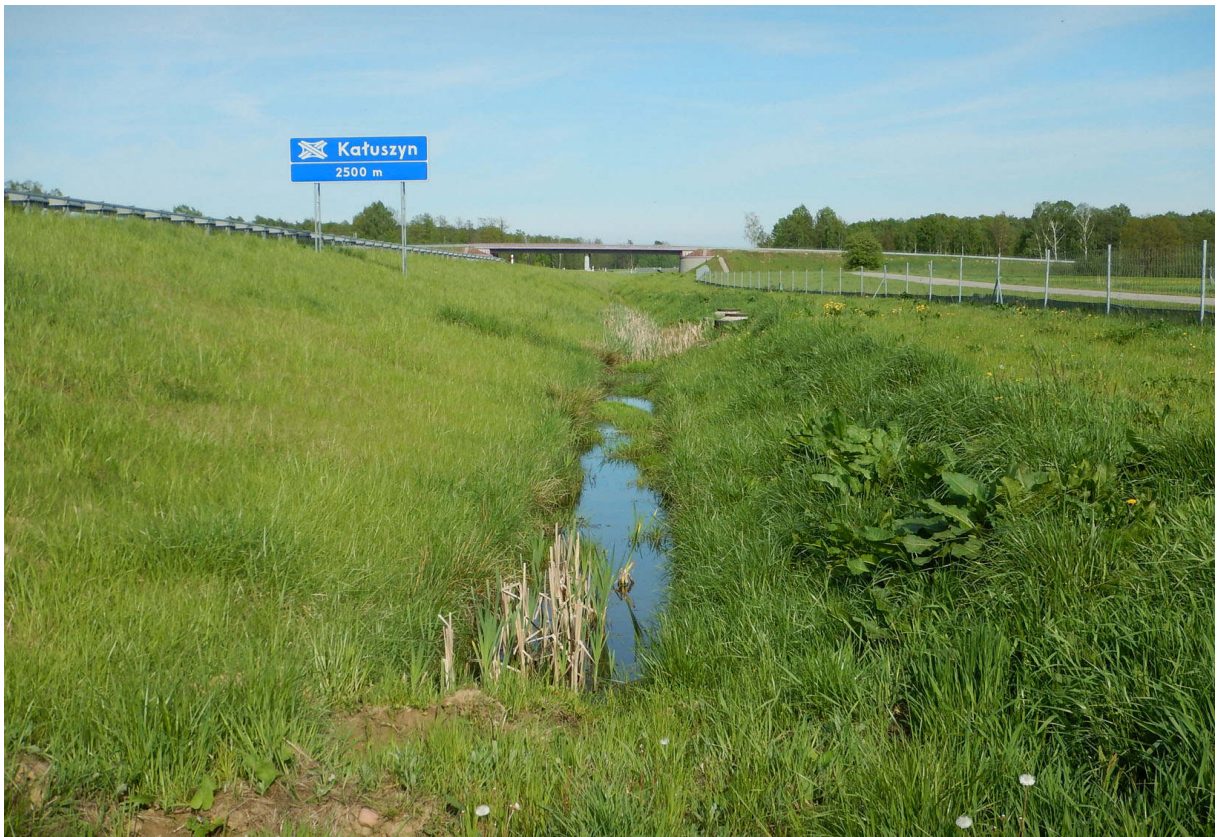
Fot. 43. Stagnująca woda w rowach również wabi płazy do podejmowania rozrodu w bezpośrednim otoczeniu jezdni autostrady, w efekcie czego obserwowana jest wysoka śmiertelność
